MEMORIAL DESCRITIVO
PROJETO DE ACESSIBILIDADE 2022
Bloco 01

Julho - 2022

Praça Ramos de Azevedo, s/n — República | CEP: 01037-10 | São Paulo/SP

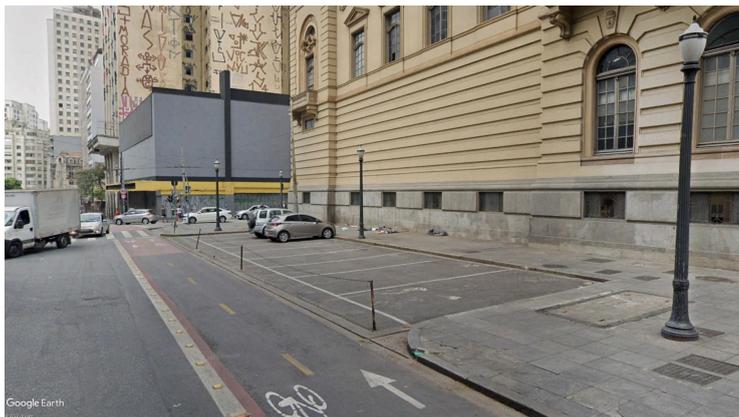
ITEM 1

VAGA PCD: R. Conselheiro Crispiniano

Diagnóstico: Ausência de vaga de estacionamento para PCD e existência de desnível entre a área para estacionamento e a calçada, impedindo a chegada e o deslocamento da pessoa em cadeira de rodas.

Proposta: Preenchimento da área desnivelada das vagas com concreto, mantendo a margem delimitada pela guia existente de granito e proposição de vaga exclusiva para P.C.D.

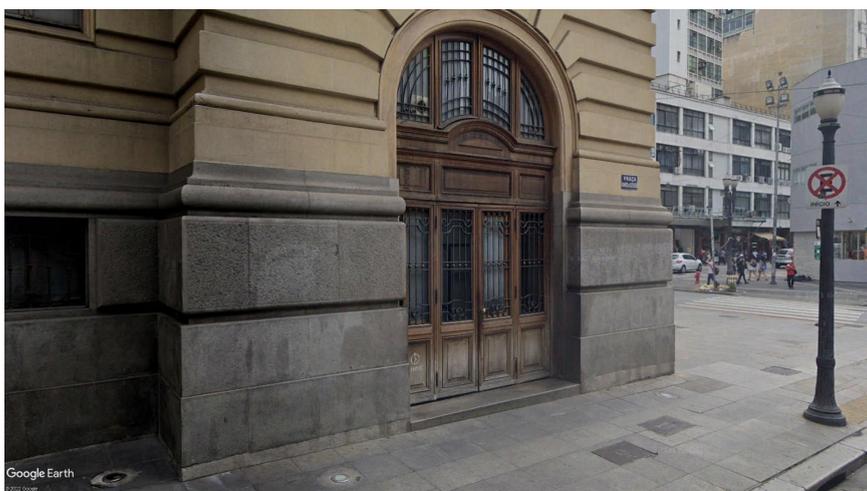
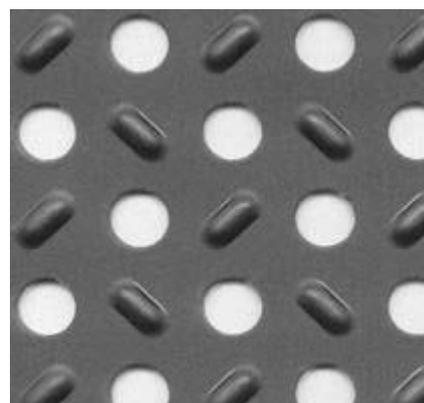
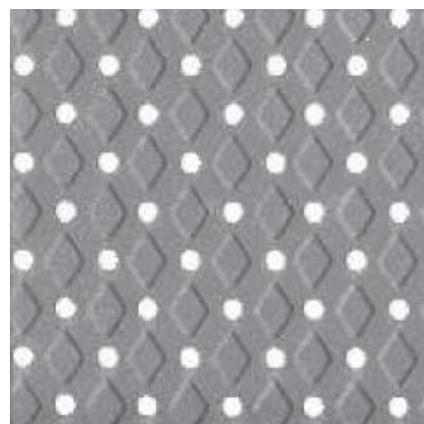
ITEM 2

PATAMAR + PISO INCLINADO: PORTARIA P1

Diagnóstico: Entrada em desnível de 11 a 14,5 cm em relação a cota da rua, impedindo o acesso e o deslocamento da pessoa em cadeira de rodas.

Proposta: Inserção de plano inclinado de chapa metálica recalçada e perfurada paralelo à fachada encontrando um patamar de mesma extensão da abertura da porta e nivelado à esta. O plano inclinado tem início em um corte diagonal para que, em função do desnível no sentido transversal da calçada, sua inclinação seja contínua e constante.

Sugere-se não aplicação da faixa de piso contrastante neste patamar pois o seu próprio piso já é contrastante tanto ao piso da calçada quanto ao piso do edifício. Sugere-se também que não seja instalada a alça para degrau isolado em função da sua interferência com o sentido de abertura da porta existente, além da impossibilidade de fixá-la sobre a parede de pedra do teatro.

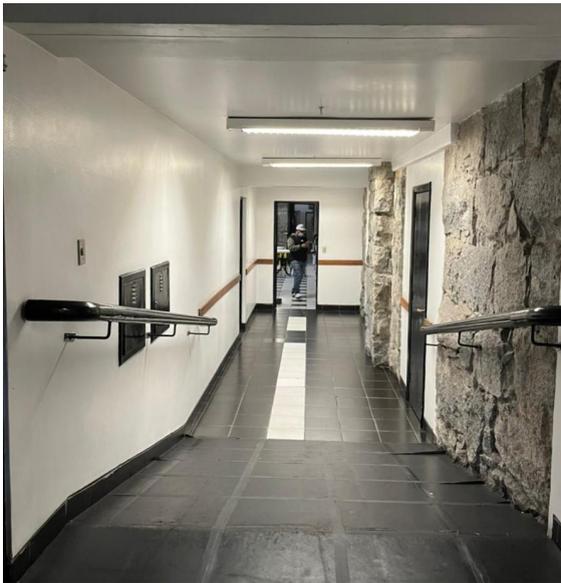
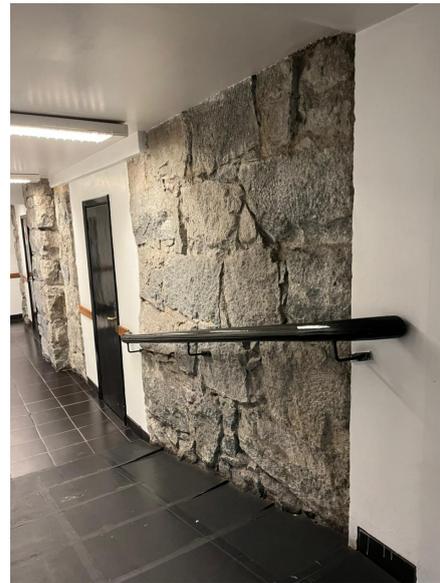
ESCADARIA + RAMPA: Bastidores: Monta-carga

Diagnóstico: Rampa com inclinação de 27,13%, superior à inclinação máxima permitida pela NBR9050.

Proposta: Demolição da rampa existente, sob a qual acredita-se haver uma escada de data anterior à da rampa. Caso exista a escada, esta deverá ser recuperada e sobre uma parte desta será inserida uma rampa de inclinação 16.33% de chapa metálica recalçada e perfurada. O piso existente, deteriorado em função da obra de retirada da rampa existente, deverá ser substituído por piso semelhante àquele da escada recuperada. Caso a escada seja inexistente, será utilizado piso neutro monocromático com resistência adequada ao uso do espaço. Também é proposta a retirada dos corrimãos existentes que serão substituídos por corrimãos de perfil tubular de 38mm de diâmetro de aço galvanizado com pintura cinza grafite. Sugere-se a não instalação de corrimão na parede de pedra em função da sua materialidade e importância histórica para o teatro.

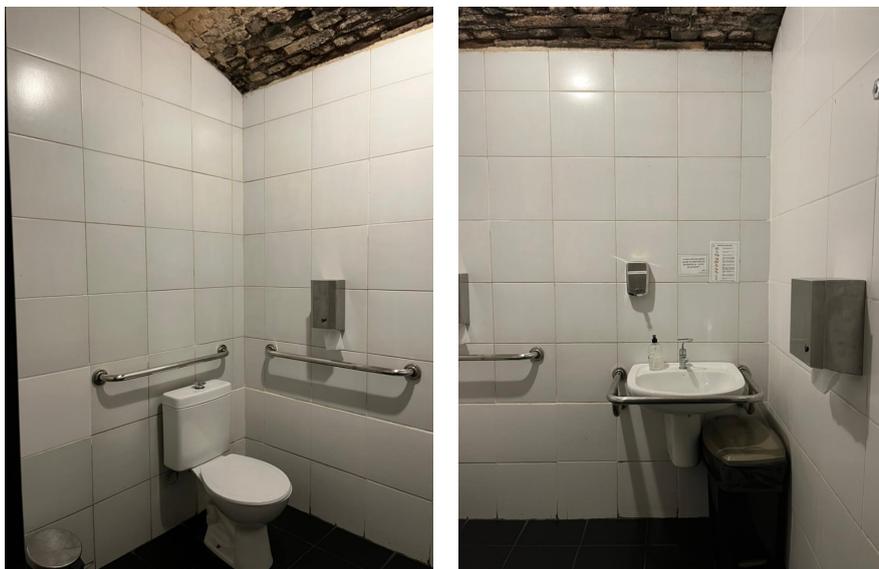
ITEM 4

Sanitários Coletivos e P.C.D.: Bar dos Arcos

Diagnóstico e Proposta: Para que o sanitário P.C.D. atenda corretamente à NBR9050 é necessário instalação de barras de apoio verticais e horizontais, botoeira de alarme, espelho, bem como de todos os acessórios estabelecidos pela norma. Quanto aos sanitários coletivos, é necessária a substituição das portas das cabines existentes que possuem vão menor que a largura mínima exigida por portas de vão de 0.80m, assim como instalação de barras verticais para lavatórios e mictórios.

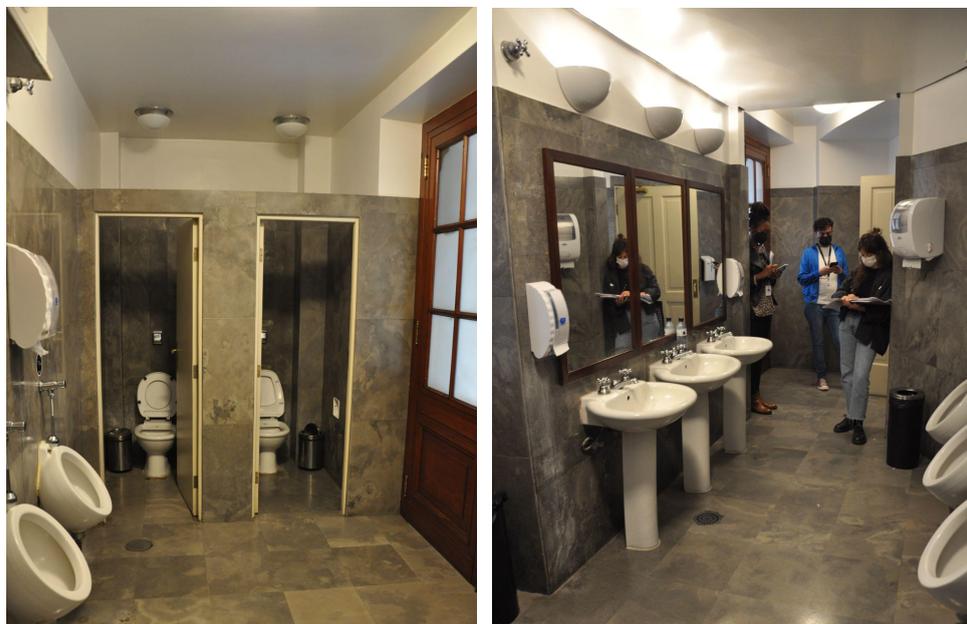
ITEM 5

SANITÁRIOS COLETIVOS: Feminino e Masculino

Diagnóstico e Proposta: Em contrapartida a impossibilidade de atendimento da quantidade mínima necessária de WCs PCDs no Theatro Municipal, serão instaladas *barras de apoio nos lavatórios e mictórios e nos sanitários comuns existentes, além da inversão do sentido de abertura das portas das cabines individuais.*

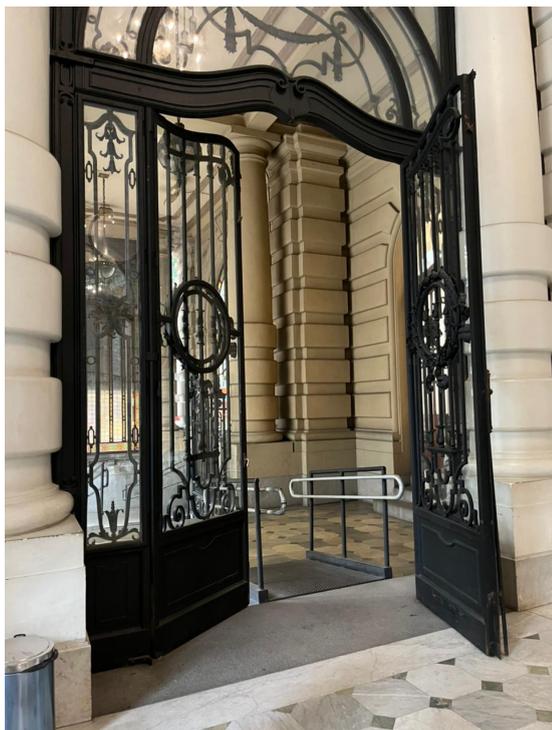
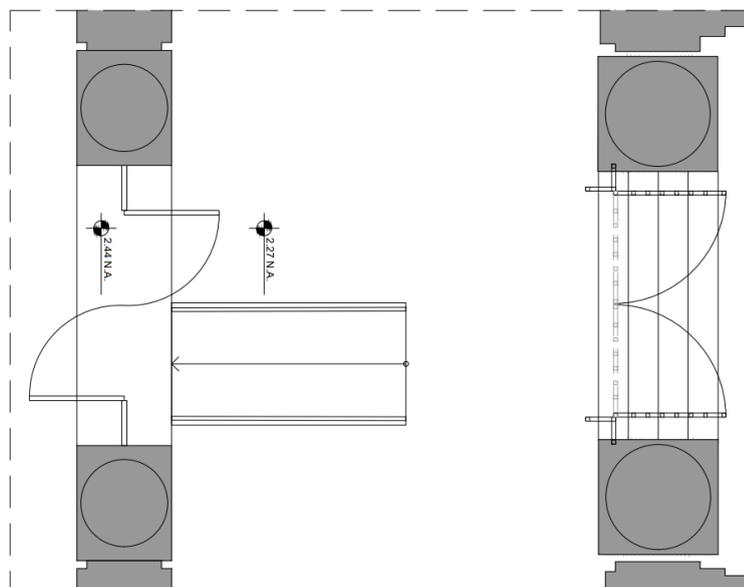
ITEM 6

RAMPA METÁLICA: Portaria Bilheteria

Diagnóstico: Existência de desnível de 17cm entre um ambiente e outro impedindo a passagem da pessoa em cadeira de rodas.

Proposta: Instalação de rampa de chapa metálica recalçada e perfurada com guarda corpo em chapa perfurada que recobre o corrimão em duas alturas de perfil tubular 38mm em aço galvanizado com acabamento em pintura cinza grafite. Sugere-se a não instalação de faixa de piso contrastante sobre o degrau isolado em função de sua materialidade e importância simbólica e histórica para o teatro.

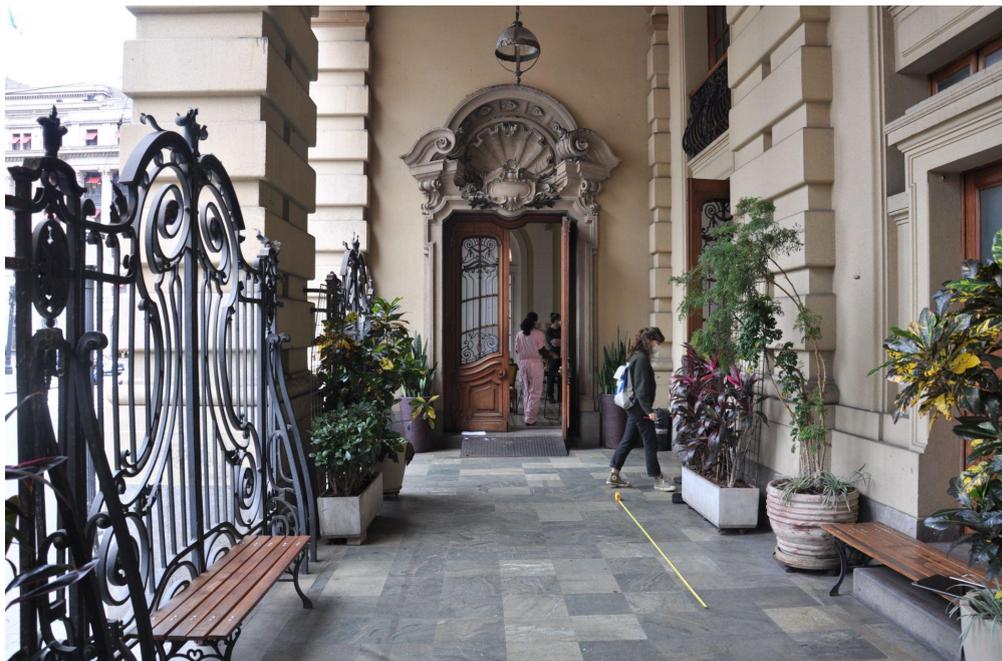
ITEM 7

PATAMAR + PISO INCLINADO: Bar dos Arcos - Varanda Vale do Anhangabaú

Diagnóstico: Existência de desnível entre a área da varanda e o nível das portas de 14cm a 16cm impedindo o deslocamento da pessoa em cadeira de rodas do Salão Dourado para a Varanda e vice-versa, da Varanda para o Bar ou Salão Dourado e vice-versas.

Proposta: Instalação de um objeto único que preenche o espaço da varanda combinando plano inclinado, patamar em nível com o interior dos salões, balcão de atendimento do Bar dos Arcos e nichos para vasos. Todos os objetos serão de chapa metálica recalçada e perfurada, sendo o patamar e o plano inclinado acabados com pintura antiderrapante.

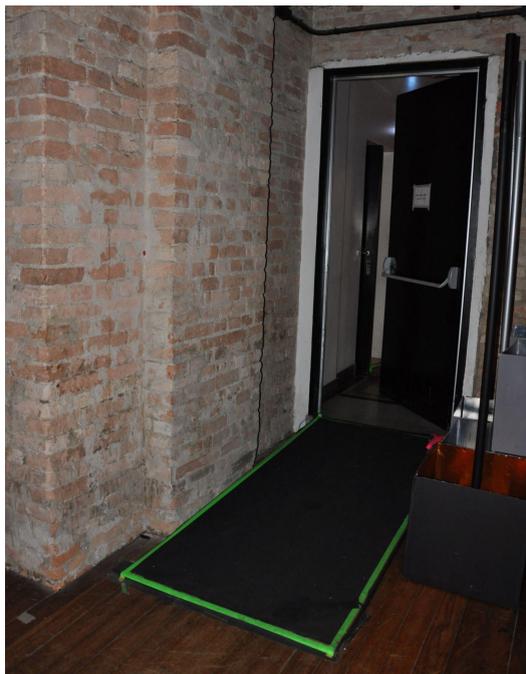
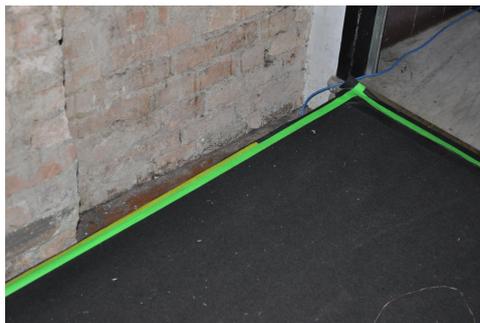
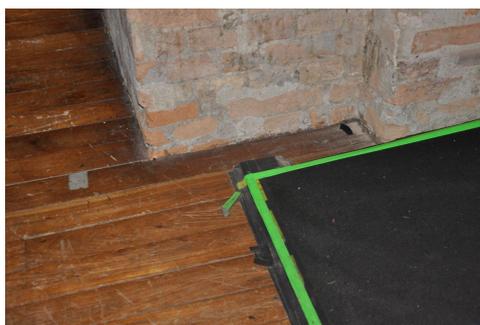
ITEM 8.1

RAMPA DE ACESSIBILIDADE: Cobia

Diagnóstico: Existência de desnível de 16 cm entre a área da Cobia e a Sala de Cumprimentos impedindo o deslocamento da pessoa com deficiência.

Proposta: Substituição da rampa existente por uma rampa de chapa metálica recalçada e perfurada com acabamento de pintura antiderrapante e instalação de corrimãos em duas alturas de perfil tubular 38mm de diâmetro de aço galvanizado com acabamento em pintura cinza grafite. Por ocasião da posição da porta, não é possível instalar o piso tátil segundo a distância recomendada pela norma de acessibilidade. Recomenda-se que este seja instalado sobre o patamar da rampa proposta.

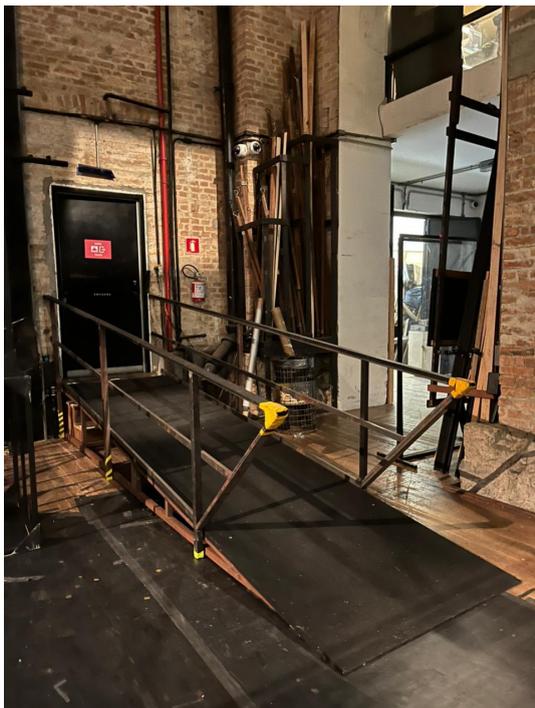
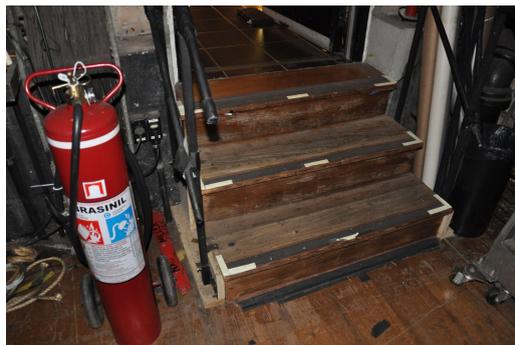
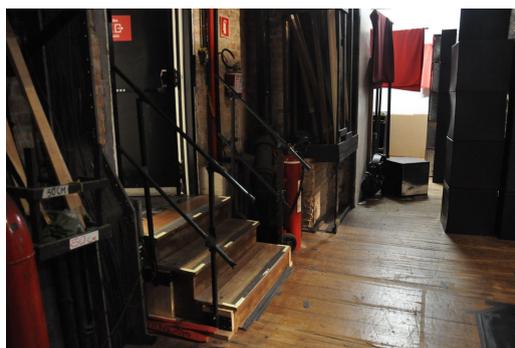
ITEM 8.2

RAMPA DE ACESSIBILIDADE: Palco

Diagnóstico: Existência de desnível de 57 cm entre a área do palco e o andar dos camarins, impedindo o deslocamento da pessoa com deficiência. Atualmente existe uma rampa desmontável com inclinação de 14.25% e largura de 1.20m, que está em desacordo com a norma de acessibilidade somente pela ausência de corrimão em duas alturas (0.70m e 0.92m).

Proposta: Substituição do corrimão existente por corrimãos em duas alturas de perfil tubular de 38mm de diâmetro de aço galvanizado com pintura cinza grafite, além de inserção de faixa de piso tátil sobre chapa metálica não afixada sobre o piso do palco.

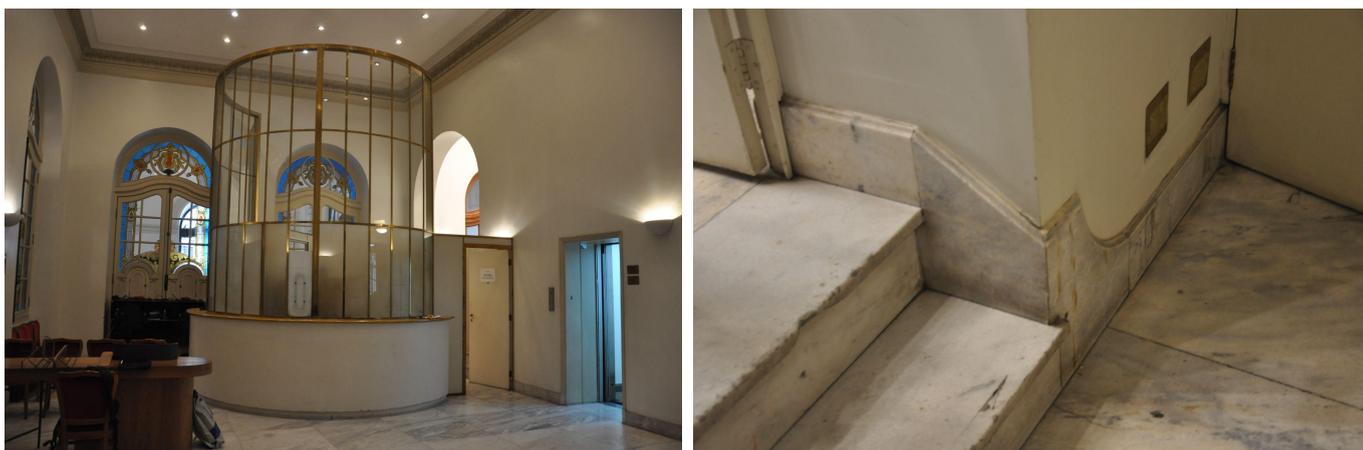
ITEM 9

BALCÃO DE ATENDIMENTO ACESSÍVEL: Bilheteria

Diagnóstico: Inadequação do balcão de bilheteria existente à norma de acessibilidade NBR9050 que prevê balcão acessível com altura máxima de 1.05m.

Proposta: Retirada da estrutura existente e abertura das portas que atualmente são utilizadas como bilheteria; e instalação, no vão do arco existente, de balcão em duas alturas, atendendo a norma de acessibilidade de 1.05m na sua face exterior e à altura de conforto para os funcionários em seu interior (0.73m). O balcão, assim como a sua superfície de fechamento será em chapa metálica lisa com acabamento em pintura cinza grafite.

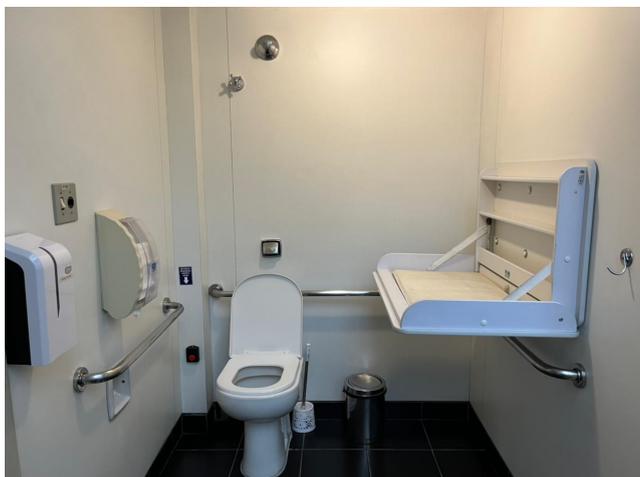
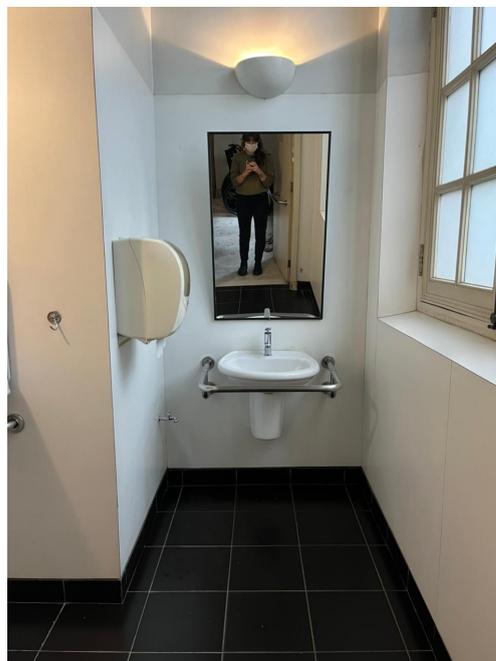
ITEM 10

WC PCD EXISTENTE: Bilheteria

Diagnóstico e Proposta: Para que o sanitário P.C.D. atenda corretamente à NBR9050 é necessário instalação de barras verticais e horizontais, puxador sobre a porta, assim como todos os acessórios exigidos pela norma. É proposta a remoção do trocador e da barra de apoio horizontal embaixo deste pois configuram prejuízo à circulação do cadeirante.

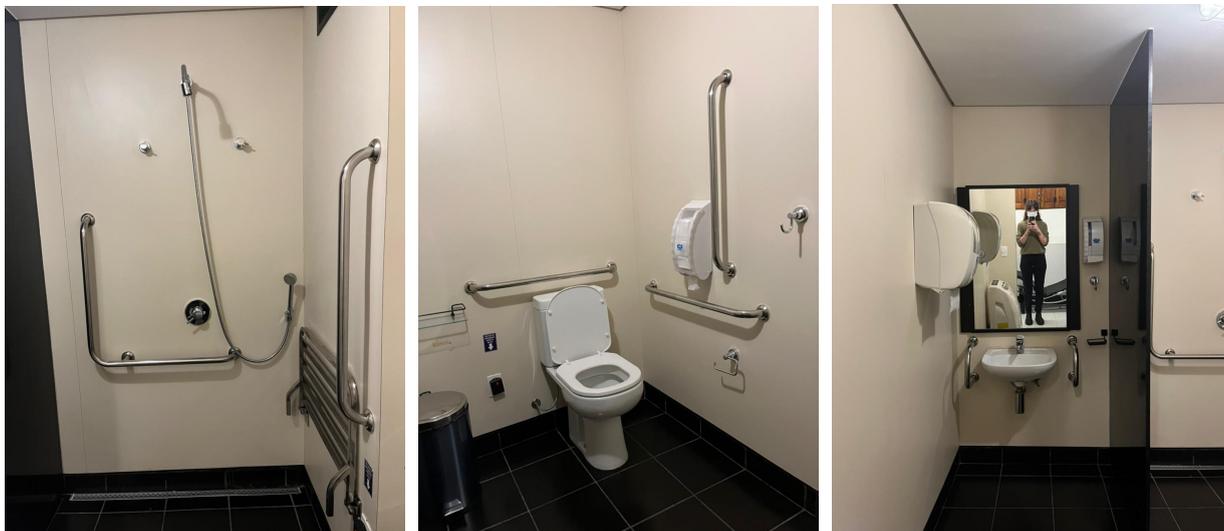
ITEM 11

CAMARIM ACESSÍVEL EXISTENTE

Diagnóstico e Proposta: O Camarim Acessível estará de acordo com a Norma de Acessibilidade NBR9050, após a retirada de uma divisória piso-teto ao lado da pia, assim como instalação de puxador sobre a porta de correr.

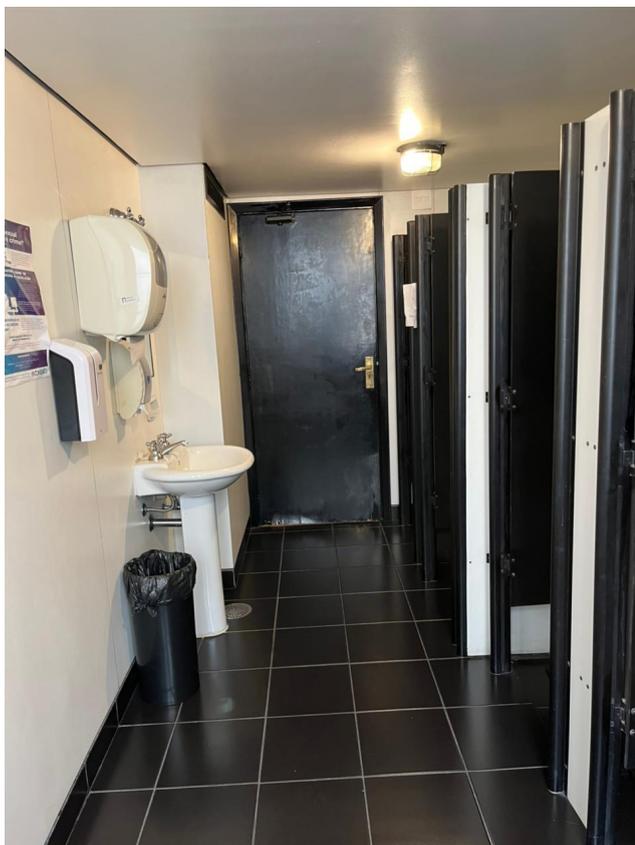
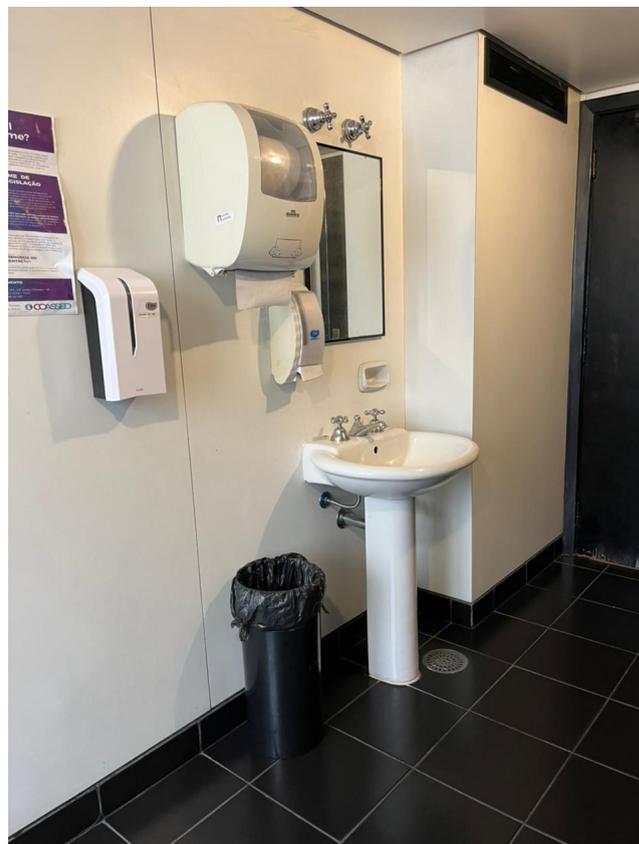
ITEM 12

CAMARINS COLETIVOS

Diagnóstico e Proposta: Em contrapartida a impossibilidade de atendimento da quantidade mínima necessária de WCs PCDs no Theatro Municipal, serão instaladas *barras de apoio nos lavatórios e mictórios e nos sanitários dos camarins comuns existentes, além da inversão do sentido de abertura das portas das cabines individuais.*

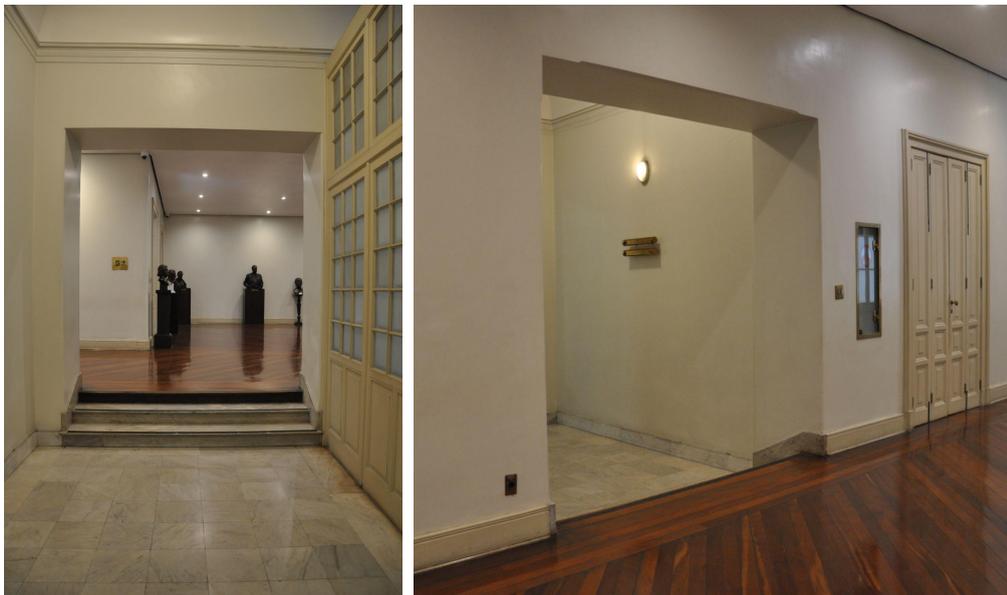
ITEM 13

RAMPA METÁLICA: 5º PAVIMENTO

Diagnóstico: A passagem apresenta três degraus contabilizando um desnível de 42 cm de um nível para outro, impedindo o deslocamento da pessoa em cadeira de rodas, considerando a acessibilidade para a cúpula.

Proposta: Instalação de rampa com 16.33% de inclinação de chapa metálica recalçada e perfurada, assim como guarda corpo de chapa metálica perfurada e corrimão em duas alturas de perfil tubular 38mm de aço galvanizado e acabamento em pintura cinza grafite.
