MEMORIAL DESCRITIVO

Bloco: 03

Julho - 2022

O presente memorial tem por objetivo apresentar um diagnóstico de todas as patologias presentes na edificação com relação às leis e normas de acessibilidade e elementos pré-existentes que pretendiam desempenhar a função e que, de acordo com o relatório de vistoria nº 2018.23.04-03, estão em desacordo.

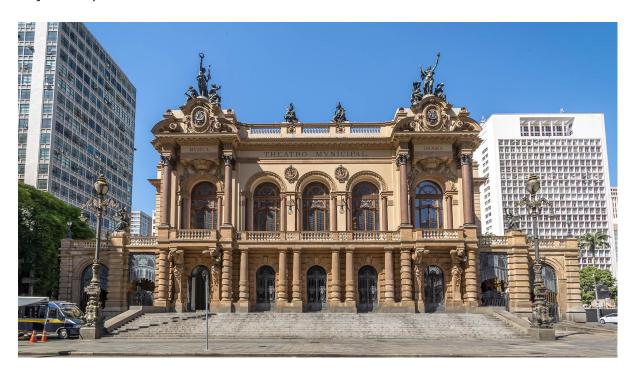
ESCADARIA ACESSO PRINCIPAL - Praça Ramos de Azevedo

Diagnóstico: Inexistência de corrimão e piso tátil, estando em desacordo com o estabelecido pela norma de acessibilidade NBR9050

Proposta: Instalação de dois corrimãos em duas alturas (0.70m e 0.92m) de perfil tubular de 45mm em aço galvanizado com acabamento em pintura cor cinza grafite no eixo dos pilares principais da fachada do teatro e instalação de quatro faixas de do eixo do corrimão até o fim da escada (em direções opostas) no nível da rua, antecedendo o primeiro degrau e no nível superior após o último degrau. É prevista também a instalação de sinalização de relevo em braille nos corrimãos, de acordo com a norma de acessibilidade. Sugere-se a não instalação da sinalização contrastante de piso em função da importância simbólica e histórica da escadaria existente.

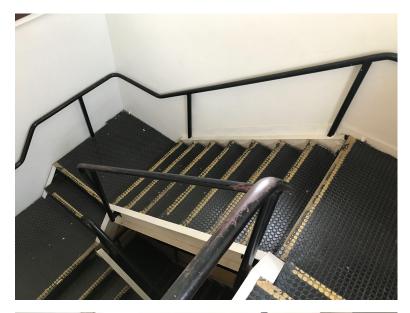
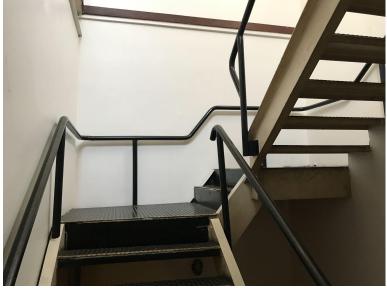
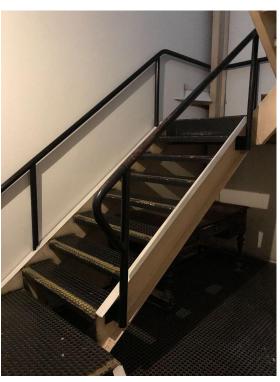
ESCADA EXISTENTE: Cúpula - Ensaios (Acesso direto ao 8º)

Diagnóstico: A escada existente não atende às normas de acessibilidade e de bombeiros pela inexistência de corrimão em duas alturas e de sinalização de piso podotátil e pela ausência de fechamento dos espelhos dos degraus.

Proposta: Instalação de corrimão em duas alturas (0.70m e 0.92m) de perfil tubular de 45mm de diâmetro com acabamento em pintura acetinada cinza grafite, fechamento dos espelhos dos degraus com chapa metálica similar à existente, remoção do piso emborrachado existente e substituição por pintura antiderrapante cor cinza grafite; e instalação de sinalização tátil de piso e sinalização de relevo em braille dos corrimãos e sinalização fotoluminescente dos degraus, de acordo com a norma de acessibilidade.

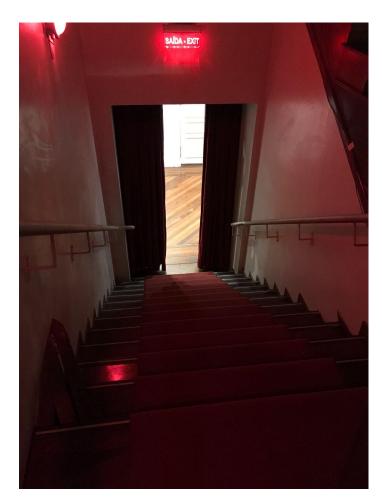
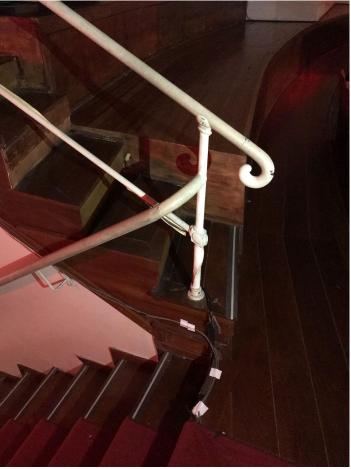
ESCADA EXISTENTE: Balcão (5° pavimento)

Diagnóstico: A escada existente não atende às normas de acessibilidade pela inexistência de corrimão em duas alturas e de sinalização de piso tátil.

Proposta: Instalação de corrimão em duas alturas (0.70m e 0.92m) de perfil tubular de 45mm de diâmetro de aço galvanizado com acabamento em pintura acetinada creme de cor semelhante ao acabamento do corrimão existente e instalação de sinalização tátil de piso de acordo com a norma de acessibilidade. O corrimão deve ser instalado seguindo o eixo da alvenaria mais próximo à porta, uma vez que o distanciamento do corrimão do restante da alvenaria não representa prejuízo à circulação de acordo com as normas de acessibilidade e de bombeiros. É prevista também a instalação de sinalização tátil de piso e sinalização de relevo em braille dos corrimãos e sinalização contrastante dos degraus, de acordo com a norma de acessibilidade.

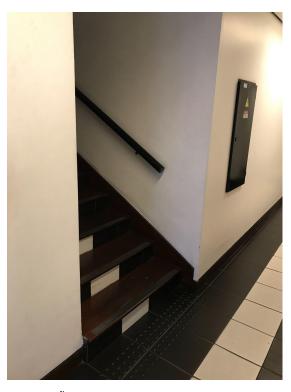
SITUAÇÃO DE FALTA DE CONTRASTE VISUAL ENTRE A SINALIZAÇÃO E O PISO

Proposta: Remoção da sinalização tátil de piso existente e substituição por sinalização em elementos soltos de aço inox colados sem aplicação de promotor de aderência (primer) a fim de garantir sua reversibilidade. E instalação de sistema de piso de alerta direcional exclusivamente no saguão da bilheteria para encaminhamento às mesas táteis e à bilheteria. Quando relacionadas às novas rampas propostas no Bloco 1 do escopo, a sinalização deverá ser, preferencialmente, inserida sobre uma extensão do plano de chapa metálica da rampa.

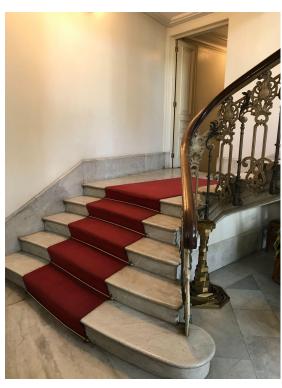
SITUAÇÃO DE AUSÊNCIA DE AUSÊNCIA DE SINALIZAÇÃO TÁTIL

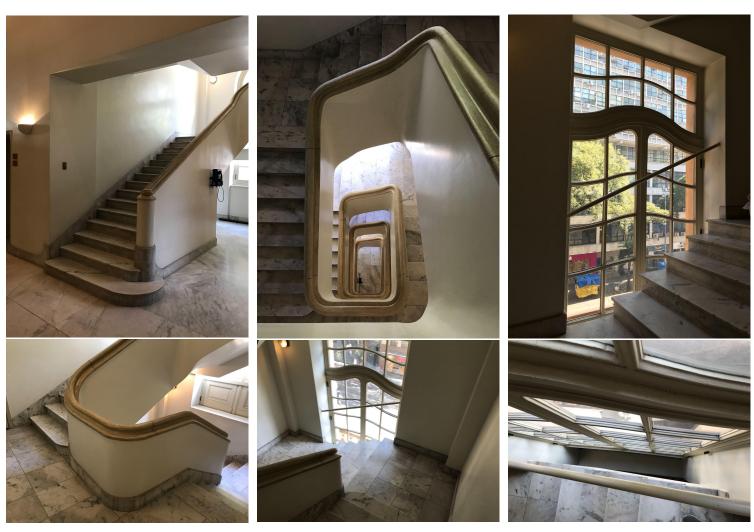
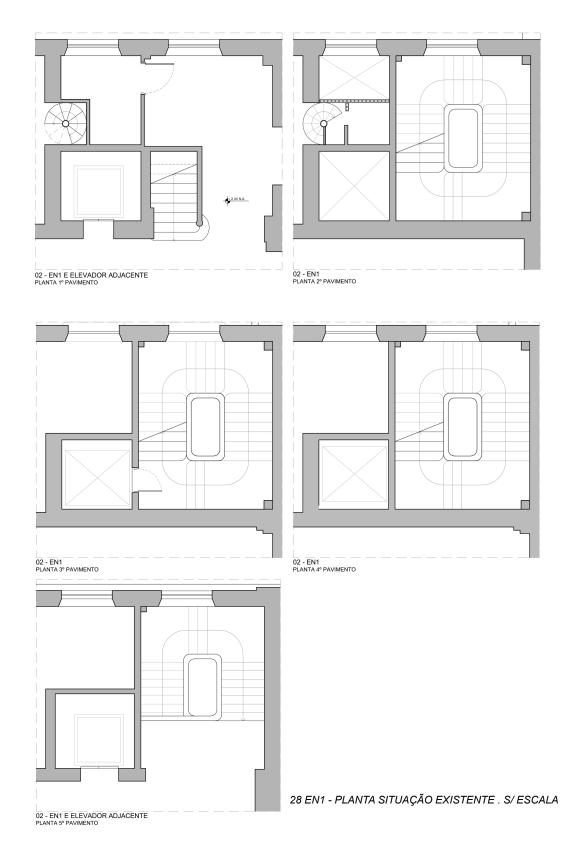
ESCADA EXISTENTE: EN1

Diagnóstico: Inexistência de corrimão e sinalização tátil que atendam as normas de acessibilidade, além de interferência com a janela no primeiro patamar, que, por corresponder com o interior do edifício, ocasiona situação de risco, também em função da inexistência de proteção na forma de guia de balizamento ou guarda corpo.

Proposta: Instalação de corrimão composto por trechos maiores em pedra cinza escura nas situações de caminhamento retilíneo e complementos em perfil tubular em aço galvanizado com pintura cinza grafite nas situações de giro, ambos com altura de 0.92m. O corrimão em pedra, dialoga com a materialidade mais sóbria da escadaria que não possui a mesma ornamentação das outras escadas nobres, tampouco o carpete vermelho. Seu guarda corpo é de alvenaria e corrimão de granilite, portanto, a intervenção se adapta a essa situação procurando camuflar-se através do diálogo com o existente. Além do corrimão a proposta abarca a sinalização tátil de piso e de relevo em braille dos corrimãos de acordo com a norma de acessibilidade, além de instalação de guarda corpo de vidro no trecho em que a escada cruza com a janela a fim de vedar o vão e proteger o usuário de uma possível situação de risco.

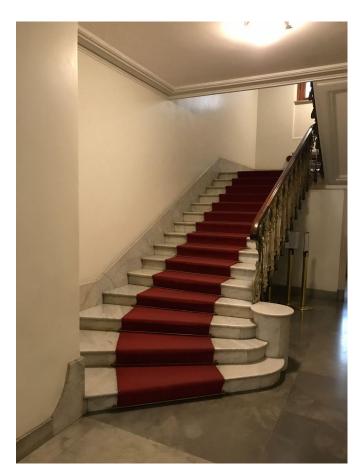
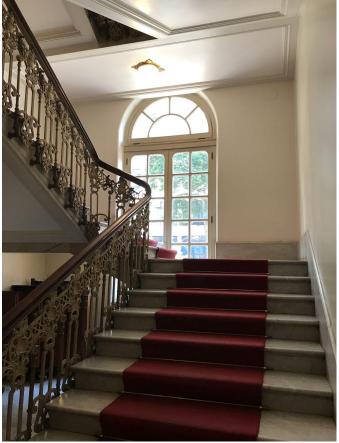
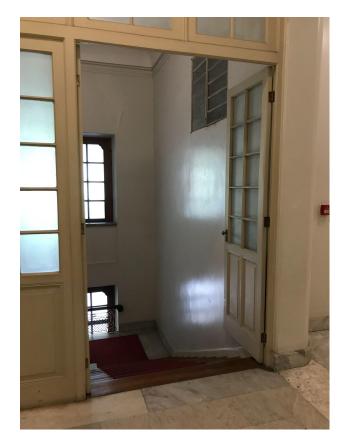
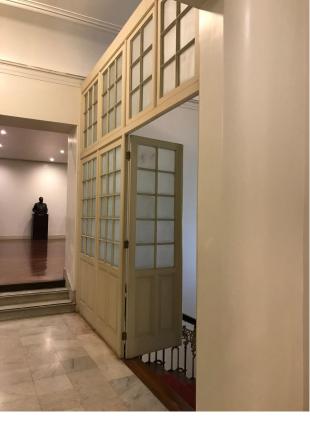
ESCADA EXISTENTE: EN2 e EN3

Diagnóstico: Inexistência de corrimão e sinalização tátil que atendam as normas de acessibilidade, além de existência de painel de fechamento e porta ao fim da escadaria, no quinto pavimento, que impede o correto posicionamento do corrimão.

Proposta: Instalação de corrimão composto por trechos maiores em madeira nas situações de caminhamento retilíneo e complementos em perfil tubular em latão aparente polido nas situações de giro, ambos com altura de 0.92m Entende-se que as escadas nobres possuem um caráter especial e de grande importância para a leitura do edifício como um todo, por isso é proposto um corrimão que dialogue com essa condição, causando menos interferência visual na medida em que se adequa aos elementos de forte presença na escadaria, como seus materiais, o carpete vermelho que a recobre e o corrimão adornado que margeia sua face interna. Logo, a proposição do corrimão em perfil de madeira foi a solução encontrada para a melhor adequação da intervenção com a situação existente, além de permitir que seus elementos de fixação às paredes tornem-se imperceptíveis.

Além do corrimão a proposta abarca a sinalização tátil de piso e de relevo em braille dos corrimãos de acordo com a norma de acessibilidade e a remoção do painel de fechamento e porta em ambas as escadas no quinto pavimento no intuito de recuperar a espacialidade original desse trecho da escada e para que o caminhamento do corrimão atenda mais corretamente a norma de acessibilidade.

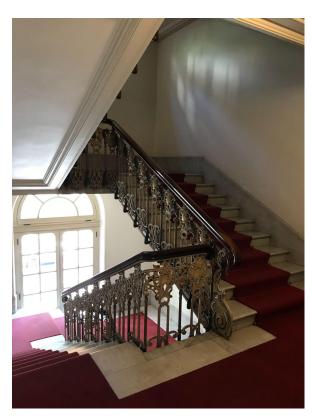
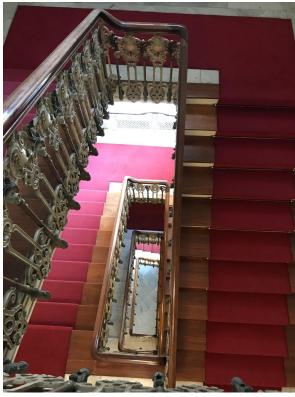
ESCADA EXISTENTE: EN4

Diagnóstico: Inexistência de corrimão e sinalização tátil que atendam as normas de acessibilidade.

Proposta: Instalação de corrimão e sinalização tátil de acordo com as escadas EN2 e EN3.

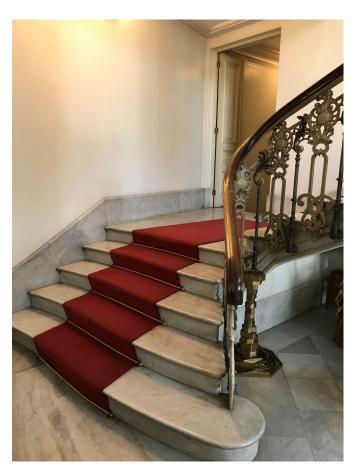
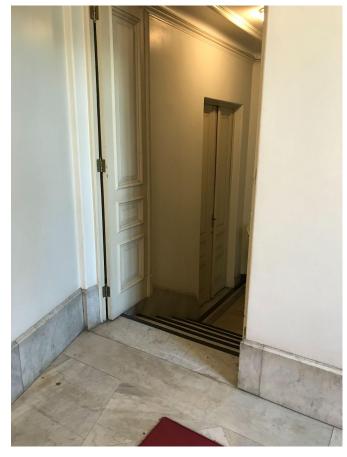
ESCADA EXISTENTE: EN5

Diagnóstico: Inexistência de corrimão e sinalização tátil que atendam as normas de acessibilidade.

Proposta: Instalação de corrimão e sinalização tátil de acordo com as escadas EN2 e EN3

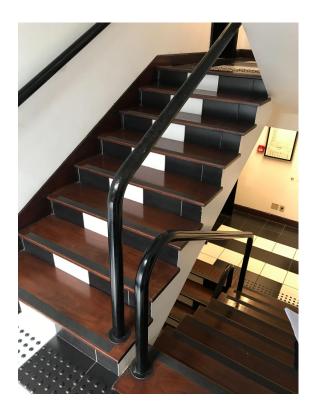
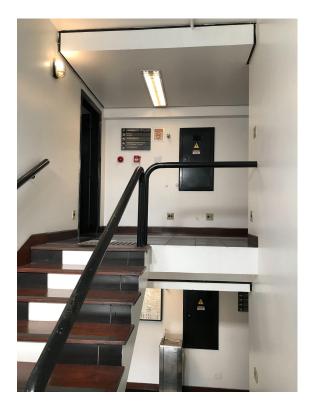
ESCADA EXISTENTE: Bastidores EB1 e EB2

Diagnóstico: Inexistência de corrimão e inadequação da sinalização tátil às normas de acessibilidade, além de apresentar situação de risco pela ausência de guarda corpo.

Proposta: Instalação de corrimão em duas alturas (0.70m e 0.92m) central e perimetral, de perfil tubular de 45mm de aço galvanizado com acabamento em pintura cinza grafite; instalação de guarda corpo na face interna da escada na forma de painel de fechamento em chapa perfurada estruturado por cantoneiras metálicas de duas polegadas com acabamento em pintura cinza grafite; e instalação de sinalização tátil de piso e sinalização de relevo em braille dos corrimãos e sinalização contrastante dos degraus, de acordo com a norma de acessibilidade.

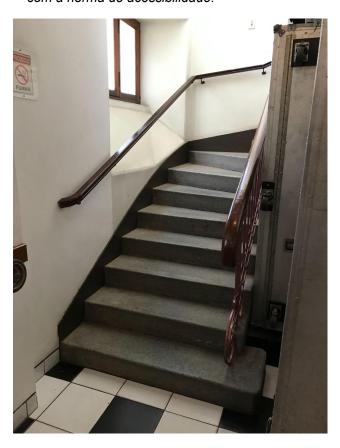
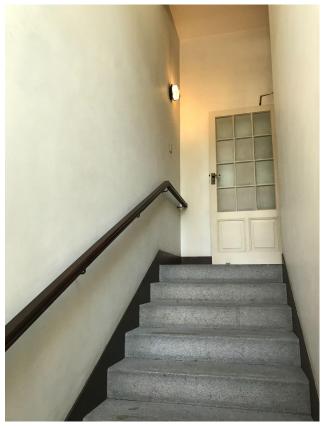
ESCADA EXISTENTE: Bastidores EB3 e EB4

Diagnóstico: Inexistência de corrimão e sinalização tátil que atendam as normas de acessibilidade, além de apresentar situação de risco pela ausência de guarda corpo.

Proposta: Instalação de corrimão em duas alturas (0.70m e 0.92m) de perfil tubular de 45mm de aço galvanizado com acabamento em pintura cinza grafite; e instalação de sinalização tátil de piso e sinalização de relevo em braille dos corrimãos e sinalização contrastante dos degraus, de acordo com a norma de acessibilidade.
