MEMORIAL DESCRITIVO
PROJETO DE ACESSIBILIDADE 2022
Bloco 02

Julho/2022

Praça Ramos de Azevedo, s/n — República | CEP: 01037-10 | São Paulo/SP

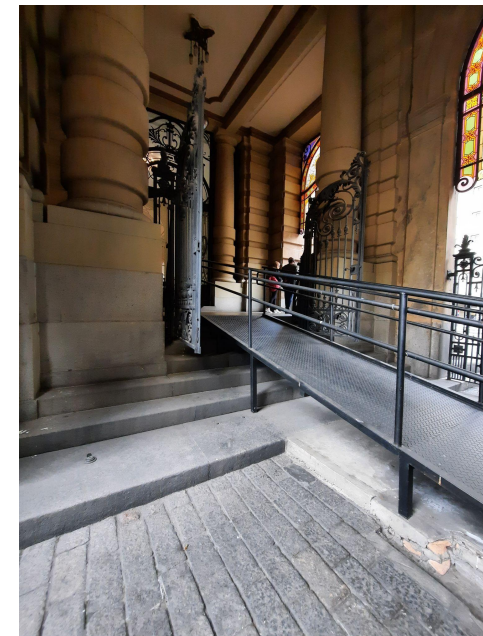
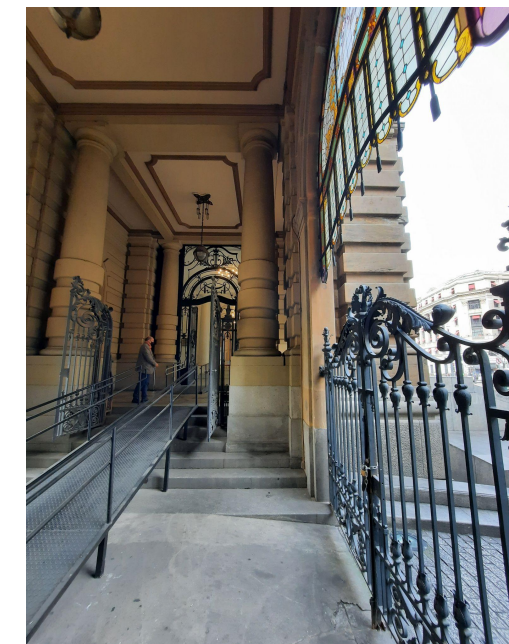
PISO PARALELEPÍPEDO: 1º | Portaria Bilheteria

Diagnóstico: Execução de piso pré-moldado de concreto sobre o paralelepípedo, pois o local apresenta inconformidades no nível do piso atual e não é adequado para circulação de pessoas de cadeira de rodas.

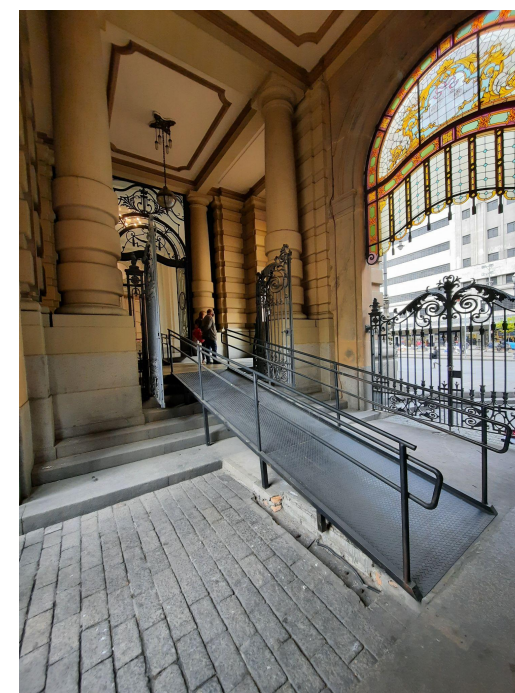
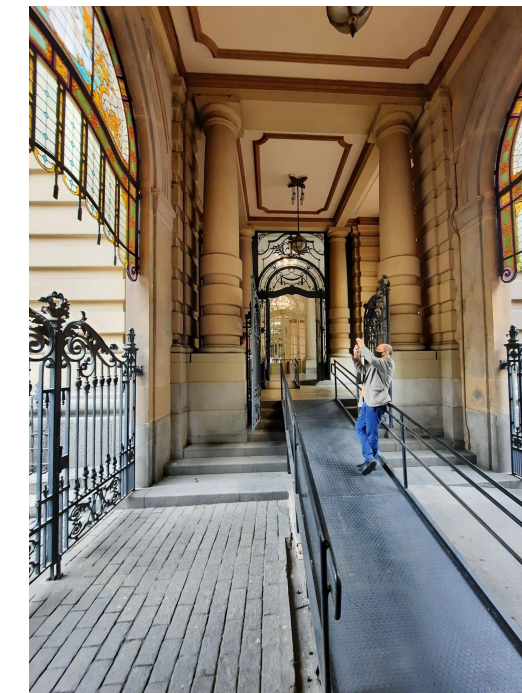
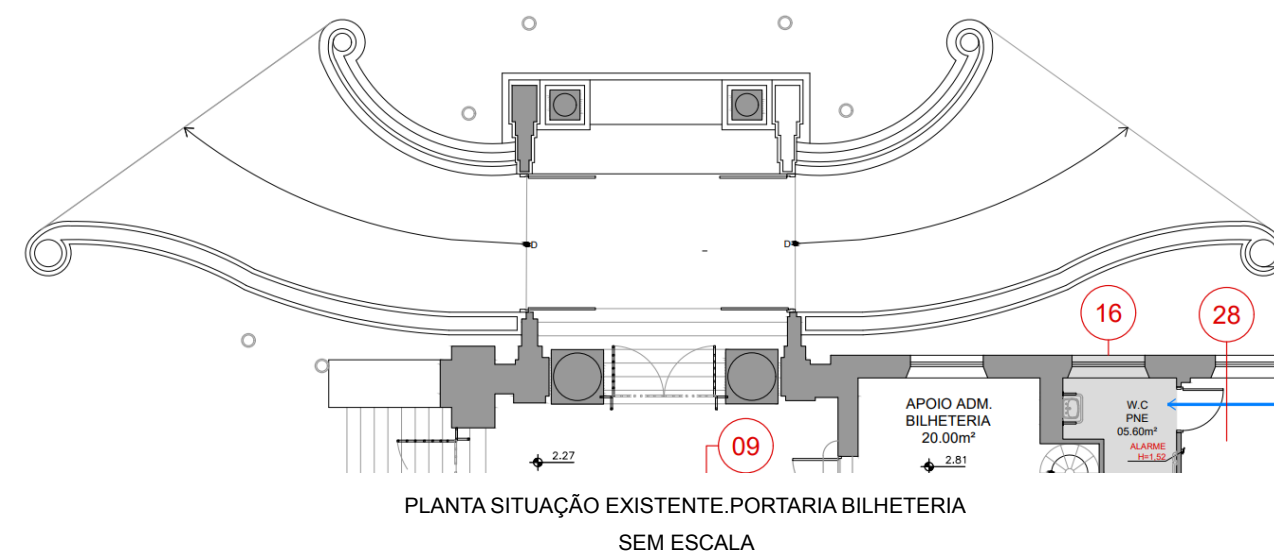
O Pórtico de Acesso, lateral esquerdo de acesso ao Theatro apresenta uma escada de 6 alturas para acesso à bilheteria. É necessário dotar esse desnível de um sistema mecânico de elevação para os PCD.

Uma vez apresentada nossa proposta para os acertos de pavimentação que conformam o acesso, apresentamos nossa proposta para equacionar a plataforma elevatória vencendo a escada existente de 6 alturas a esta lateral do Theatro. Nossa proposta é a de enfrentar o travamento estrutural, necessário para se combater a alavanca causada pela plataforma, evitando-se chumbamento e ancoragem dos suportes verticais dos trilhos da plataforma e corrimão nos pisos históricos do Theatro e, dentro do princípio da reversibilidade. Estamos trabalhando com a ideia de uma estrutura em lâmina vertical, de h= 92 cm, em chapa metálica, estruturada com perfis de mesma materialidade, ancorada em duas caixas ocas, de mesma altura, executada em perfis e chapas metálicas preenchidas total, ou parcialmente, por lastro de britas ou concreto (a ser detalhada pelo escritório KF) apoiando-se sobre o piso através de uma manta de elastômero, a ser especificada, também.

Essa estrutura será pintada em esmalte sintético acetinado cinza chumbo, tendo uma planta variável (ver desenho), sendo lâmina onde há conflito com o portão de acesso e caixa (trapezoidal e quadrada) quando há espaço para fazer os apoios do lastro.
