**MEMORIAL DESCRITIVO**  
**PROJETO DE ACESSIBILIDADE 2022**  
*Bloco 02*

Julho/2022

Praça Ramos de Azevedo, s/n — República | CEP: 01037-10 | São Paulo/SP

O presente memorial tem por objetivo apresentar um diagnóstico de todas as desconformidades em relação à NBR 9050:2020 e ao DECRETO FEDERAL 9.451, presentes na edificação, Theatro Municipal, de acordo com as leis e normas de acessibilidade e elementos pré-existentes que pretendiam desempenhar a função e que, conforme o relatório de vistoria nº 2018.23.04-03, estão em desacordo.

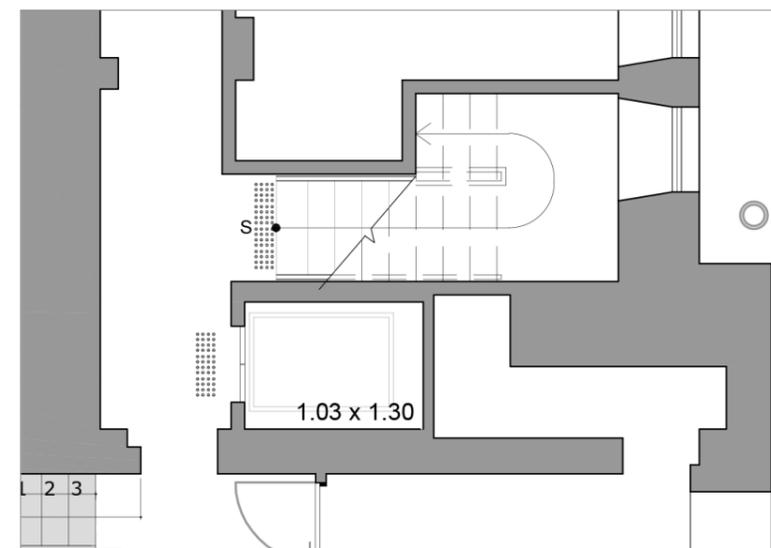
PLANTA SITUAÇÃO EXISTENTE. ELEVADOR BASTIDORES 2 (LADO PAR)  
SEM ESCALA

**Diagnóstico:** Modernização para Acessibilidade Total: Reforma para atendimento tipo 1= 1,00x1,25m: 01 Cadeira + 01 Acompanhante (1,03m x 1,30m existente) + aumento da largura do vão da porta de acesso para mínimo 80cm.

**Proposta:** Adotar as diretrizes propostas em consulta aos fabricantes estudando a possibilidade de abrir canaletas nas espessas paredes de alvenaria requadradas com peças em chapas metálicas galvanizadas e chumbadas nas mesmas. Desta forma, amplia-se a extensão do curso das três folhas das portas de correr da nova cabine. serão substituídos os batentes de madeira por elementos pórtico de metal dando um tratamento às áreas de apoio mais técnico e contemporâneo.

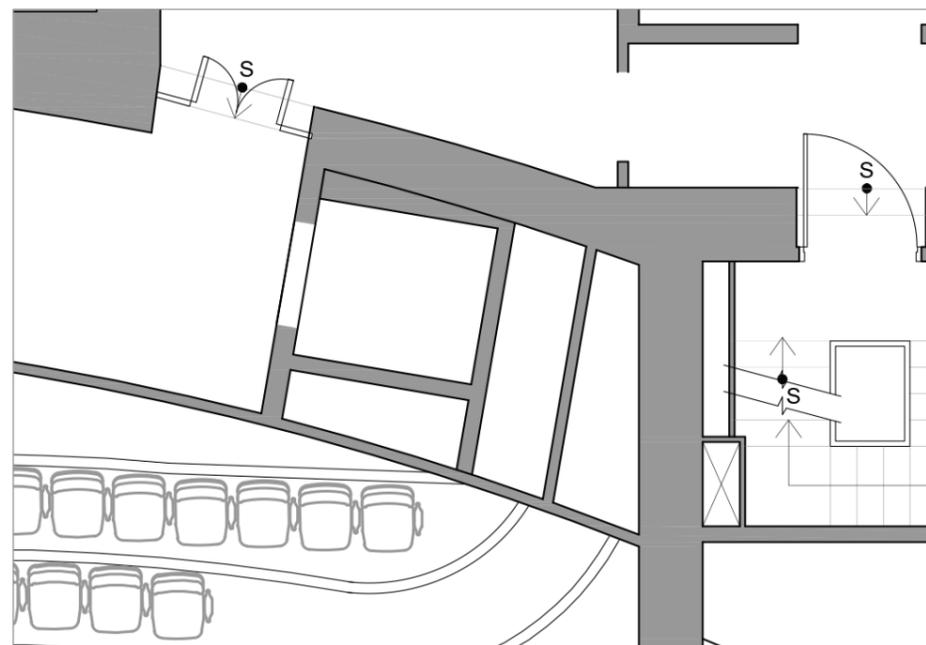
PLANTA SITUAÇÃO EXISTENTE.ELEVADOR CÚPULA / 5º ANDAR  
SEM ESCALA

**Diagnóstico:** Reforma considerando acessibilidade total da cabine + botoeiras externas. Os dispositivos de sinalização sonora serão instalados porém, serão desligados caso haja interferência nos espetáculos e ensaios. Solução do degrau de 19cm com rampa possível para acessibilidade (não, necessariamente, atendendo à NBR 9050:2020). Necessário anuência da CPA.

**Proposta:** Em vistoria em 17/06/22 com abertura dos espelhos do degrau, por funcionários do Theatro Municipal e, com a presença do engenheiro Júlio Fruchtengarten (responsável pelos cálculos e projeto do novo / atual piso da sala de ensaios) examinamos a composição da estrutura e assoalho bem como, constatamos (analisando os desenhos trazidos pelo engenheiro Júlio e análise *in loco*, do desnível existente ser impossível, pela presença desse elemento estrutural, se proceder a qualquer alteração naquele degrau implantando-se uma rampa.

A proposta que apresentamos é proceder-se a uma reforma na cabine do elevador, acrescentando uma sobrelevação de 19cm (em estrutura metálica de cantoneiras “L” 1” e assoalho de compensado naval 15mm recoberto por uma lâmina (sem emendas) de piso vinílico *marmoleum forbo* cor de vinho e, conforme projeto executivo do escritório de cálculo, KF no piso interno da cabine, elevar o conjunto de guias e molduras internas dos sistemas de portas. Desta forma, se nivelará o piso do andar da sala de ensaios com o interior da cabine. Também, uma vez, elevado o nível de piso em 19cm, faz-se uma compensação na altura do pé-direito aumentando-o em 13cm a partir da retirada do chassi e forro da cabine, ver foto à direita, resultando, portanto, numa diminuição total de 6cm e um pé-direito final de 2,22m. A solução da iluminação se dará pela adoção de sancas nas paredes / faces perpendiculares às laterais das portas que terão a iluminação direcionada para o teto que receberá pintura branco acetinada. Esta instalação de um novo piso de 19cm no interior da cabine, não demandará a

inclusão de ajustes (rampa, patamar e degrau complementares no embarque / desembarque no 5º andar pois, nessa parada intermediária (diferente dos limites superior e inferior: 8º e térreo, por serem os terminais de curso não aceitam essa correção de parada), segundo consulta com técnico responsável pela manutenção do elevador, neste piso a cabine pode ter sua parada ajustada em mais 19cm necessitando apenas de aumento de um degrau no embarque / desembarque no térreo (ver desenhos). Nivelando o novo piso da cabine com o assoalho acabado da sala de ensaios faz-se necessário complementar o antigo desnível solução que seguirá o mesmo padrão do recurso adotado para elevação do piso da cabine, ou seja, um estrado de compensado naval de 15mm apoiado sobre uma estrutura de cantoneiras “L” de 1” revestido com lâmina de piso *linoleum forbo* na cor vinho; deverão ser adotados procedimentos definidos pelo consultor de acústica para preenchimento desses vazios evitando-se o efeito “violão” nesses assoalhos.

Observação: com o acréscimo do enchimento será necessário rever a capacidade de carga e lotação do elevador.

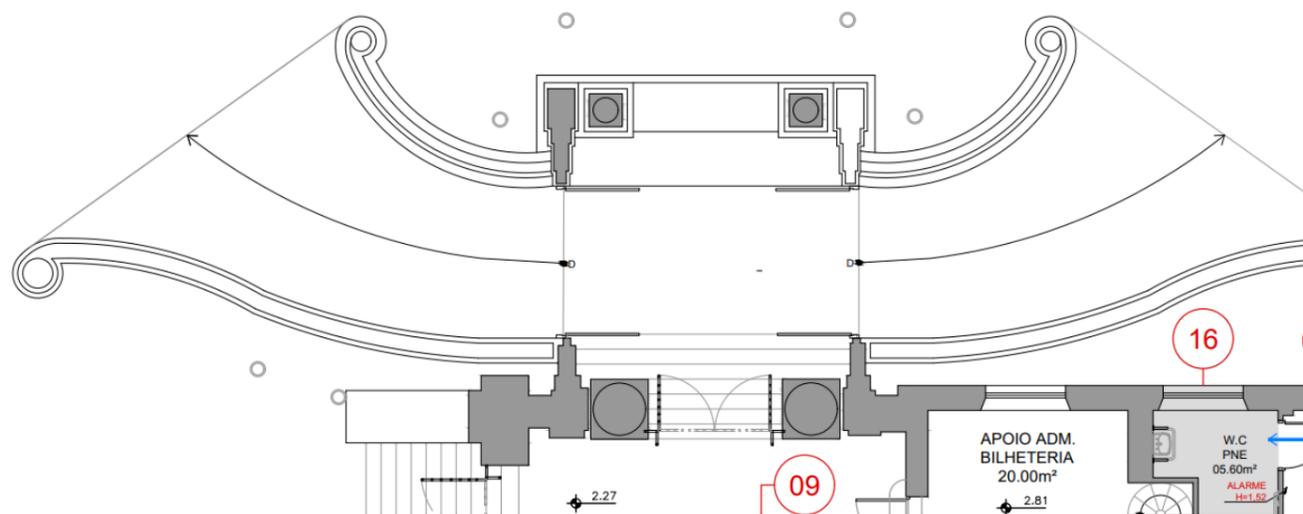
PLANTA SITUAÇÃO EXISTENTE. PORTARIA BILHETERIA SEM ESCALA

**Diagnóstico:** Execução de piso pré-moldado de concreto sobre o paralelepípedo, pois o local apresenta inconformidades no nível do piso atual e não é adequado para circulação de pessoas de cadeira de rodas.

**Proposta:** Consideramos a proposta de se instalar duas faixas de concreto pré-moldado na duas alas do piso, em curvas reversas, em paralelepípedo do pórtico de acesso esquerdo do Theatro (considerando-se quem olha de frente para a fachada principal dando as costas para o prédio do antigo *Mappin*). Analisamos a questão da utilização de piso pré-moldado, consultando nossa assessoria de cálculo estrutural, e sua experiência em execução de obras, e pareceu-nos evidente que, pela natureza dos planos reversos que essa curvatura de diferente inclinação (cada lado tem um desenvolvimento diferente do outro o que, resulta em inclinações diferentes para cada lado da rampa) que, por sua vez, não se ajusta com placas planas pré-moldadas resultando numa superfície não homogênea e, sim, repleta de arestas que afloram tornando-se, portanto, inviável essa técnica. Imaginamos, portanto, uma capa de concreto de nível zero, moldada *in loco*, uniforme e adequada ao trânsito de cadeiras de rodas. Outra questão que nos chamou a atenção foi o da geração de um pequeno degrau ( 6 a 8 cm a definir com assessoria de pavimentação ) nos limites dessas duas “fitas simétricas de calçada” sendo uma situação perigosa para os não usuários de cadeiras de rodas e que, por sua vez, demandam uma guia de balizamento que, de acordo com a NBR 9050, deve ser maior ou igual a 5 cm, ampliando o degrau gerador de risco de acidentes. O desafio técnico de execução é que essa guia de balizamento, deveria ser executada em chapa metálica, idealmente em ferro galvanizado porém, deveria ser feita em módulos e consolidados *in loco*, por meio de solda, o quê, teria a mesma dificuldade de se ajustar à curvatura deste piso, em dois sentidos além de que, a solidarização dos diferentes trechos, por meio de solda, neutralizaria a proteção da galvanização tornando-se elemento facilmente oxidável. Esses são

os desafios técnicos para a execução desse desenho. Por fim, optamos por adotar uma solução de se retirar uma faixa de paralelepípedos que corresponde à largura desejada, 1,20m de faixa acessível, proceder à retirada, por meio de serra, de uma pequena faixa de matéria na face externa/exposta dos blocos de paralelepípedos resultando numa face perfeitamente regular e antiderrapante e instalá-las, compensando com a argamassa de assentamento a perda de material que resultaria num desnível entre as pedras existentes e as beneficiadas, e, ao mesmo tempo, completar as frestas entre blocos eliminando qualquer desnível entre blocos nessa faixa acessível. Essa solução, adotada em Salvador/BA, no projeto *Pelourinho Acessível*, ou, de forma análoga, em caminhos em Roma, nos parece muito mais adequada por manter o paralelepípedo original, resolvendo adequadamente, sob os parâmetros da Norma Brasileira, e, da forma que mais preserve a unidade da arquitetura pré-existente sem mascarar o pavimento integrante do Theatro Municipal, numa solução que se assemelha a um procedimento, em madeira, conhecido como marchetaria.

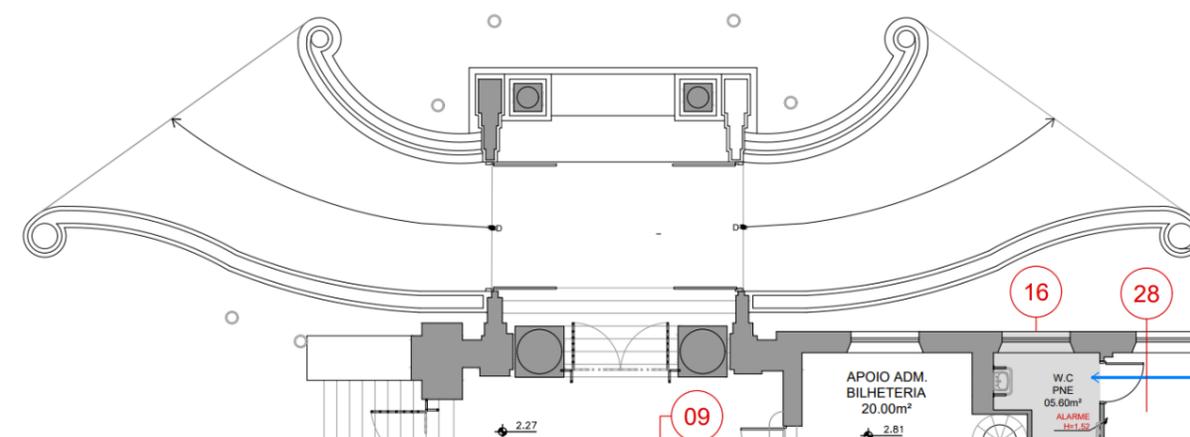
PLANTA SITUAÇÃO EXISTENTE. PORTARIA BILHETERIA SEM ESCALA

O Pórtico de Acesso, lateral esquerdo de acesso ao Theatro apresenta uma escada de 6 alturas para acesso à bilheteria. É necessário dotar esse desnível de um sistema mecânico de elevação para os PCD.

Uma vez apresentada nossa proposta para os acertos de pavimentação que conformam o acesso, apresentamos nossa proposta para equacionar a plataforma elevatória vencendo a escada existente de 6 alturas a esta lateral do Theatro. Nossa proposta é a de enfrentar o travamento estrutural, necessário para se combater a alavanca causada pela plataforma, evitando-se chumbamento e ancoragem dos suportes verticais dos trilhos da plataforma e corrimão nos pisos históricos do Theatro e, dentro do princípio da reversibilidade. Estamos trabalhando com a ideia de uma estrutura em lâmina vertical, de h= 92 cm, em chapa metálica, estruturada com perfis de mesma materialidade, ancorada em duas caixas ocas, de mesma altura, executada em perfis e chapas metálicas preenchidas total, ou parcialmente, por lastro de britas ou concreto (a ser detalhada pelo escritório KF) apoiando-se sobre o piso através de uma manta de elastômero, a ser especificada, também.

Essa estrutura será pintada em esmalte sintético acetinado cinza chumbo, tendo uma planta variável (ver desenho), sendo lâmina onde há conflito com o portão de acesso e caixa (trapezoidal e quadrada) quando há espaço para fazer os apoios do lastro.

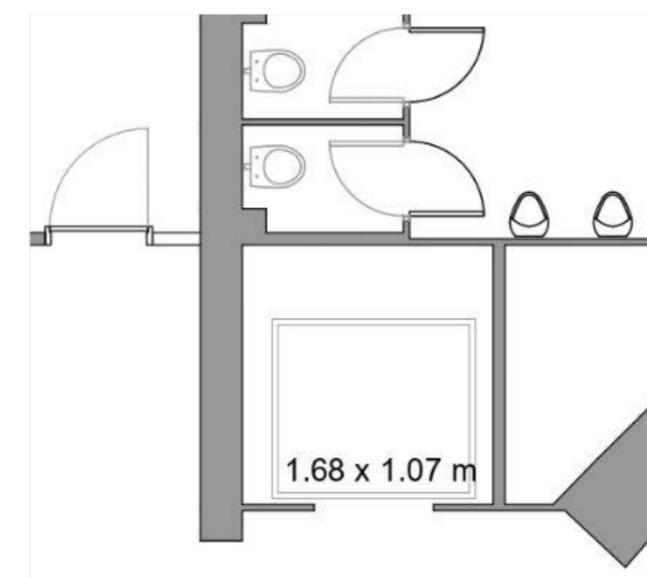
PLANTA SITUAÇÃO EXISTENTE ELEVADOR HISTÓRICO (LADO ÍMPAR)  
SEM ESCALA

**Diagnóstico:** Reforma com preservação das características dos elevadores históricos. Instalações: novo painel interno de comando em latão com botoeiras e braille; nova botoeira externa com a altura solicitada em Norma. Demais itens da Norma foram flexibilizados pela CPA. A botoeira externa existente necessita ser coberta por uma caixa de acrílico fixada na parede para que a mesma seja preservada mesmo desligada evitando-se informação conflitante para usos das botoeiras. Vão das portas atendem P.C.D.

**Proposta:** Implantar as demandas expressas no item “DIRETRIZ / INCOMPATIBILIDADE COM A NORMA” sugerindo-se o novo painel em latão, instalando-se a botoeira externa, a 90 cm de altura conforme Norma, porém, na posição à esquerda do embarque (situação aceita pela NBR). Para evitar confusão, a botoeira antiga, desativada, receberá uma proteção em acrílico transparente, uma máscara, preservando-a como registro histórico porém, expressando sua condição de elemento desativado.

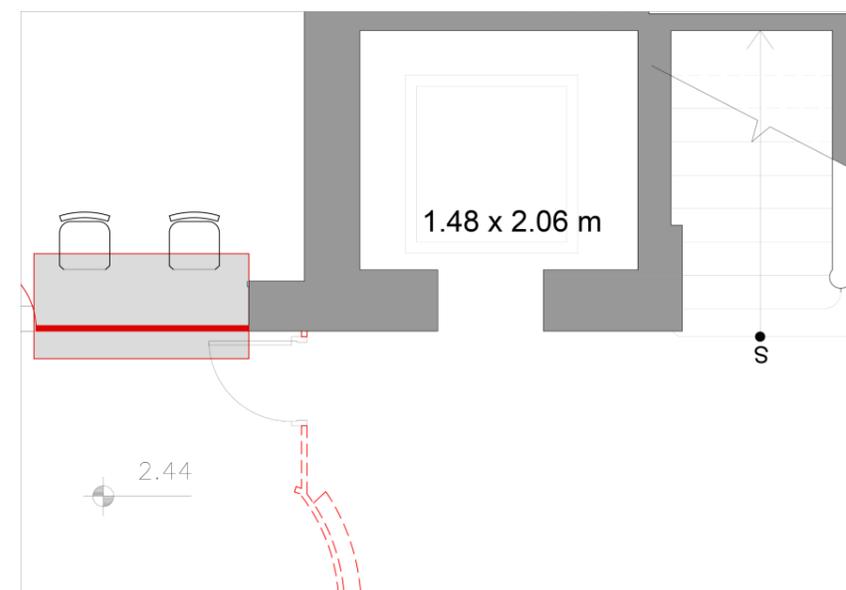
PLANTA SITUAÇÃO EXISTENTE ELEVADOR BILHETERIA  
SEM ESCALA

**Diagnóstico:** O elevador não possui problemas em relação ao vão de passagem de usuários. Reforma considerando acessibilidade total da cabine + botoeiras externas. Os dispositivos de sinalização sonora serão instalados, porém serão desligados caso haja interferência nos espetáculos.

**Proposta:** Deve-se modernizar a cabine, atualizar as botoeiras e ajustar a altura para 90cm em relação ao nível do chão.

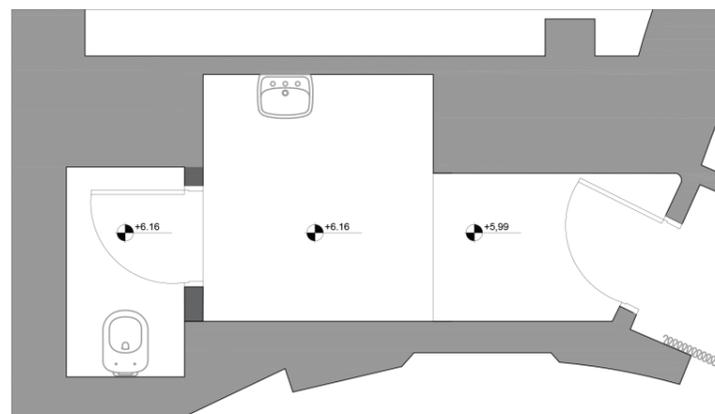
PLANTA SITUAÇÃO EXISTENTE SANITÁRIO PCD (LADO ÍMPAR)  
SEM ESCALA

**Diagnóstico:** Adaptação de sanitário (lavabo) existente para um sanitário PcD. O sanitário, atualmente comum, não atende às normas da NBR 9050. Há um patamar de 19 cm impedindo o fluxo de cadeirantes.

**Proposta:** Remoção do piso elevado da porção junto à porta do lavabo deixando apenas em nível elevado atual na cabine da bacia, preservando o sistema de esgoto. Propõe-se: retirada da porta histórica atual e demolição das duas espaletas (“bonecas”) laterais; Instalação de porta nova, de caráter contemporâneo, automatizada, com botoeiras acessíveis, com abertura para fora; será garantida uma medida suficiente para o arco de abertura da nova porta e a espera da cadeira de rodas resguardada / abrigada em relação ao corredor externo. Substituição das louças para bacia com saída horizontal, lavatório com coluna suspensa, adoção de barras e botão de alarme conforme NBR 9050:2020.

A fim de ocupar funcionalmente a cabine remanescente, será instalado um mictório visto que, trata-se de banheiro universal e unissex. Propusemos a adoção de dois ralos de inox invisíveis, sendo, um na entrada (uma vez que o banheiro é em nível com a circulação das frisas, este ralo estancaria o avanço de água em caso de algum vazamento e, outro para a lavagem/faxina sistemática do banheiro; Propusemos os pisos novos em mármore travertino polido/acabamento levigado ou *mate*, para se fundir, o mais possível, com as áreas externas de circulação, e as paredes em lambris de mármore carrara com altura de 2,10m idêntico à altura dos vãos das portas, complementação das paredes em argamassa com massa corrido látex acrílico branco e friso de alumínio em “L” 1” invertido e, em negativo, para criação de um friso entre os dois materiais, a ser oportunamente detalhado quando da etapa “projeto executivo”.

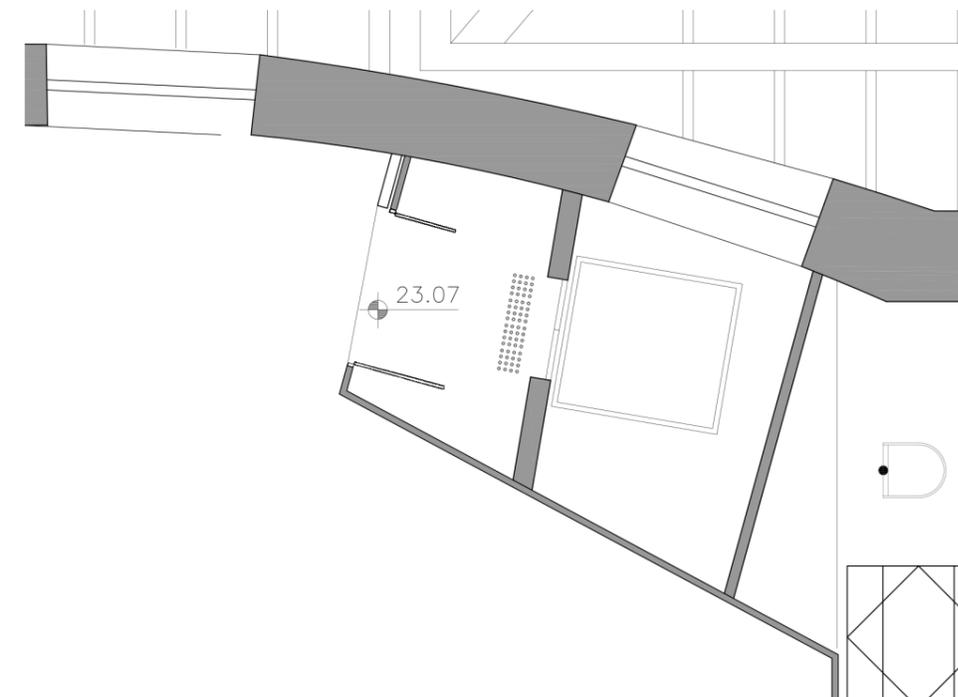
PLANTA SITUAÇÃO EXISTENTE CÚPULA-ENSAIOS 8º PAVIMENTO  
SEM ESCALA

**Diagnóstico:** Reforma considerando acessibilidade total da cabine + botoeiras externas. Os dispositivos de sinalização sonora serão instalados porém poderão ser desligados caso haja interferência nos espetáculos. Solução do degrau de 19 cm com rampa possível para acessibilidade (não, necessariamente, atendendo à NBR 9050).

**Proposta:** Em vistoria em 17/06/22 com abertura dos espelhos, por funcionários do Theatro Municipal e, com a presença do engenheiro Júlio Fruchtengarten, responsável pelos cálculos e projeto do novo assoalho da sala de ensaios na década de 1980, examinamos a composição da estrutura e piso de madeira bem como, constatamos, analisando os desenhos trazidos pelo engenheiro Júlio e análise in loco, do desnível existente e concluímos ser impossível, devido à presença desse elemento estrutural, de se proceder a qualquer alteração naquele degrau implantando-se uma rampa. A proposta que apresentamos é proceder-se a uma reforma na cabine do elevador, acrescentando uma sobrelevação, em estrutura de perfis de ferro “L” de 1” e piso de chapa recalçada” de 19 cm do piso interno da cabine, com isolamento acústico a ser definido (serragem ou outra especificação determinada pela consultoria acústica) elevar o conjunto de guias e molduras internas dos sistemas de portas. Desta forma, se nivelará o piso do andar da sala de ensaios com o interior da cabine. Esta intervenção demandará a inclusão de uma rampa no embarque/desembarque do 5º andar, associada a um patamar/degrau de 19cm.

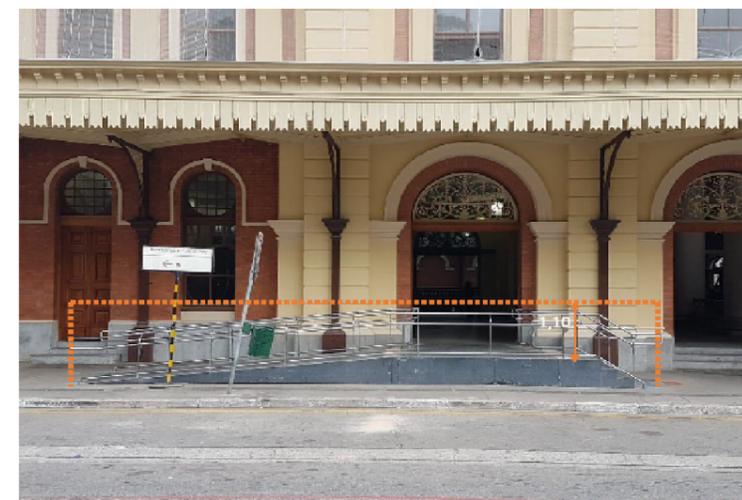
foto da situação atual

1. Para desnível acima de 18cm é necessário a instalação de guarda corpo de 1,10m
2. Inclinação superior a 8,33% conforme estabelecido na ABNT NBR 9050:2015
