Avaliação aumento de parada elevador Salão dos Arcos

Situada no Theatro Municipal de São Paulo

28/07/2020

Theatro Municipal

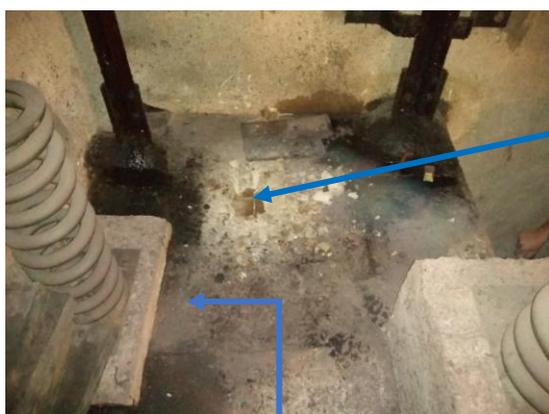
Imagem n.1

Furo de inspeção

Laje de apoio dos para choques e guias da cabina e contrapeso

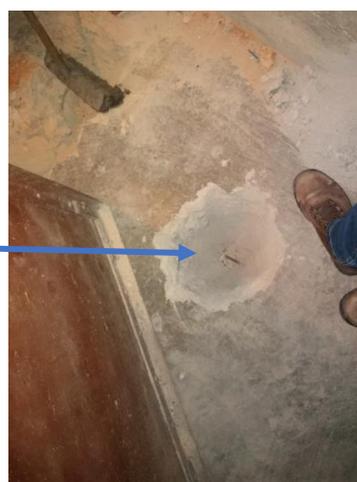
Imagem n. 2

Perfuração
no centro da
caixa

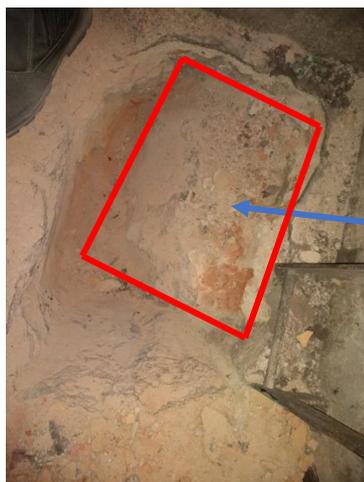
Imagem n.3

Encontramos
Rocha

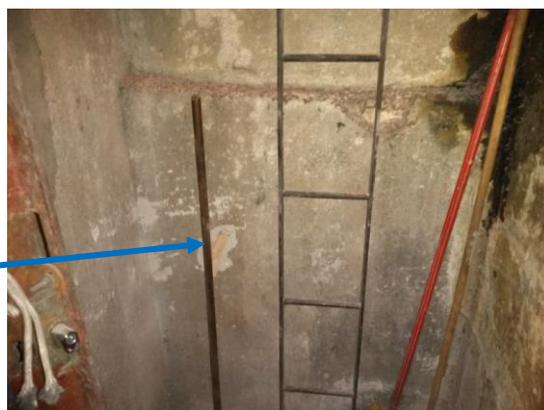
Imagem n. 4

Argamassa

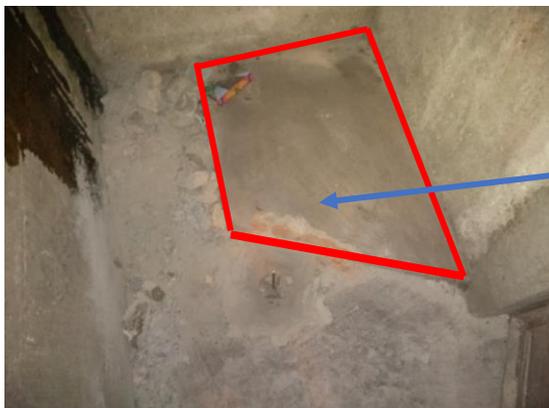
Projeção do bloco de fundação, o mesmo está localizado a 130cm abaixo do piso acabado

Imagem n. 6 - Projeção do bloco de fundação

- A modernização do elevador deverá ser sem casa de maquinas, considerar altura da última parada 435 cm do piso acabado no fundo da laje.
- Manter o eixo dos batentes existentes, para não ter alteração no hall
- O aumento de parada considerar o mínimo possível lembrando que a 130 cm encontramos o bloco de fundação.
- É possível fazer o aumento de parada a 165 cm conforme solicitação da empresa de elevadores.

Prever reforços estruturais para receber as cargas que serão aplicadas no fundo do poço, devido o elevador não possuir casa de máquinas, o mesmo deverá ser feito quando realizar o recorte do bloco de fundação.

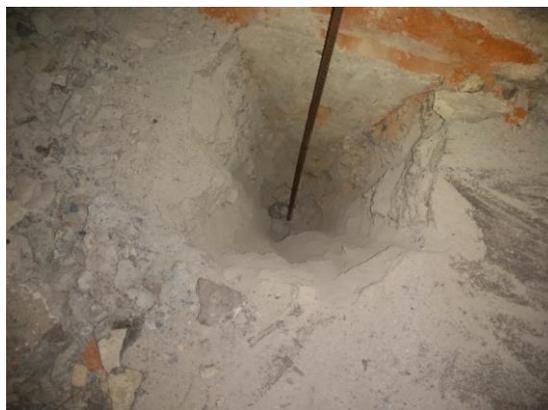
Imagem n. 7 – Ampliação da imagem n.6
