CONSERVATÓRIO DE MÚSICA DO THEATRO MUNICIPAL DE SÃO PAULO

DIAGNÓSTICO, ESPECIFICAÇÕES TÉCNICAS E DE ENCARGOS

NOVEMBRO 2022

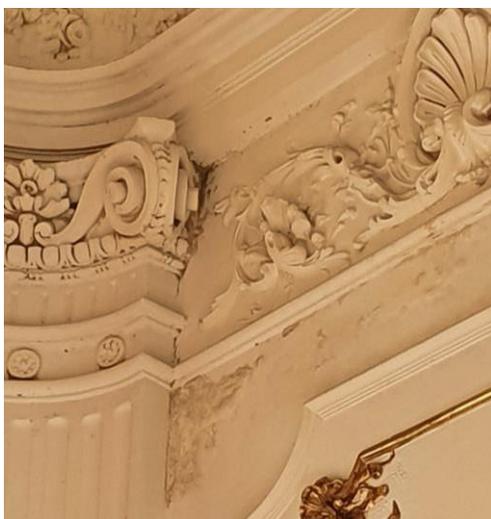
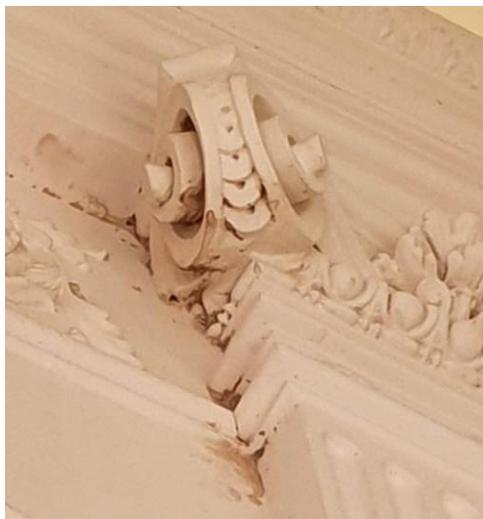
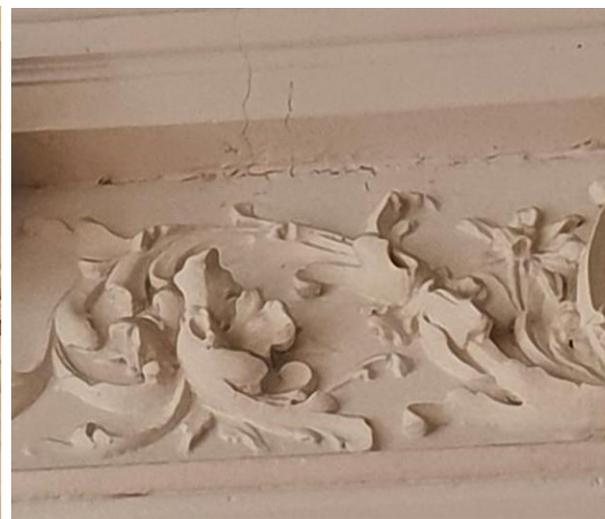
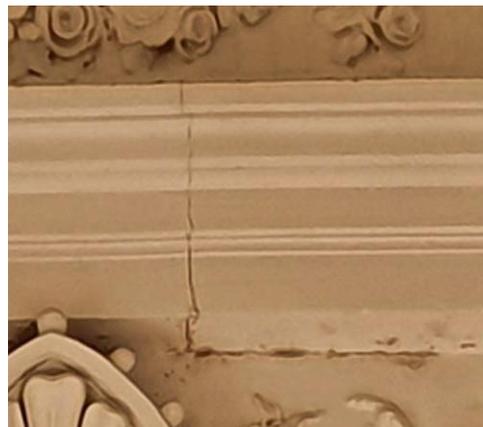
Imagens de danos por infiltrações iniciadas na coleta de águas pluviais da cobertura que já produzem estragos na ornamentação aplicada no interior do edifício.

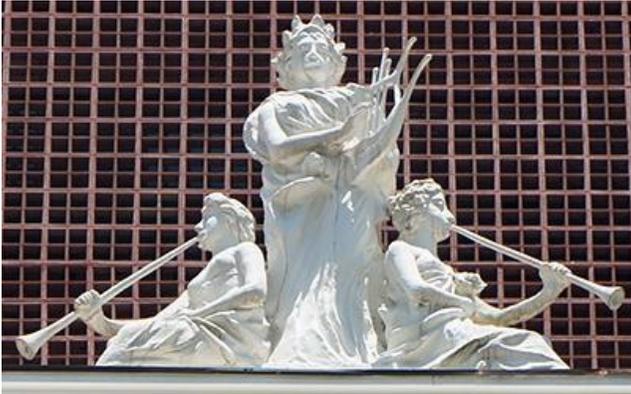
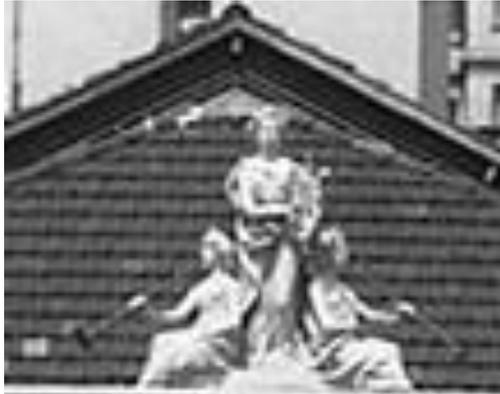
Foto 01 e 02 - Vista do grupo escultórico no momento atual e no início do século XX, indicando não ter havido grandes alterações, talvez emplastamento da volumetria devido a reparos com argamassa e sobreposições de camadas de tinta.

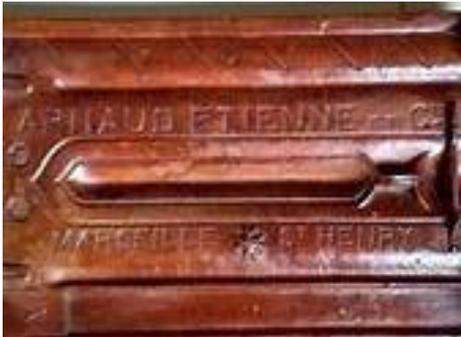
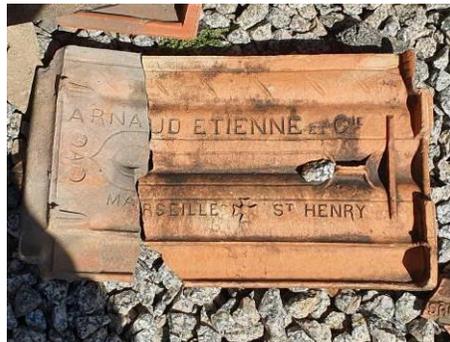
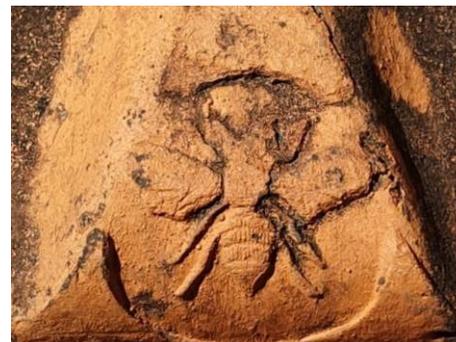
Foto 03, 04 e 05 – Esse registro indica que grande parte do telhado ainda possui esse tipo de telhas mas em algumas porções percebe-se a substituição por telhas nacionais o que dificulta o encaixe podendo trazer infiltrações ao entreferro. Nota-se a marca da abelha registro tradicional das telhas vindas de Marselhe na França

Para a substituição de telhas fora de padrão (diferentes da originais) ou quebradas recomenda-se a aquisição de telhas cerâmicas tipo francesa, com dimensões idênticas as originais (de Marseille – Arnaud Etienne). Essas telhas devem ser adquiridas em depósito de demolição e os lotes deverão ser testados em relação a resistência mecânica e permeabilidade. As telhas cerâmicas devem chegar na obra limpas e devem ser estocadas na posição vertical, em até três fiadas sobrepostas.

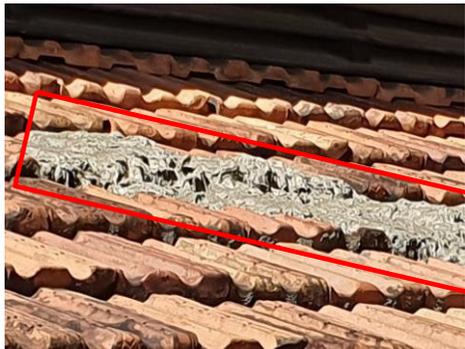
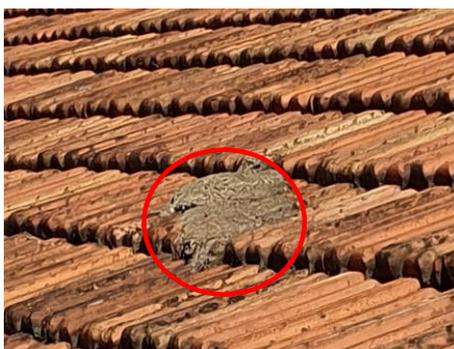
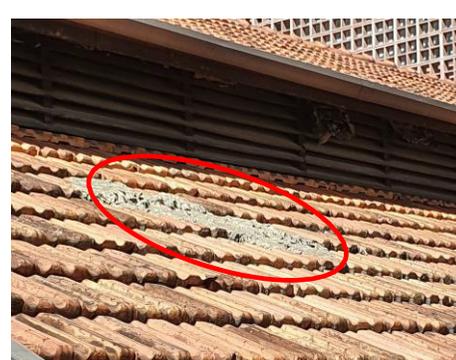
Foto 06, 07 e 08 – Acréscimo de material espúrio em substituição as telhas danificadas na tentativa de conter as infiltrações.

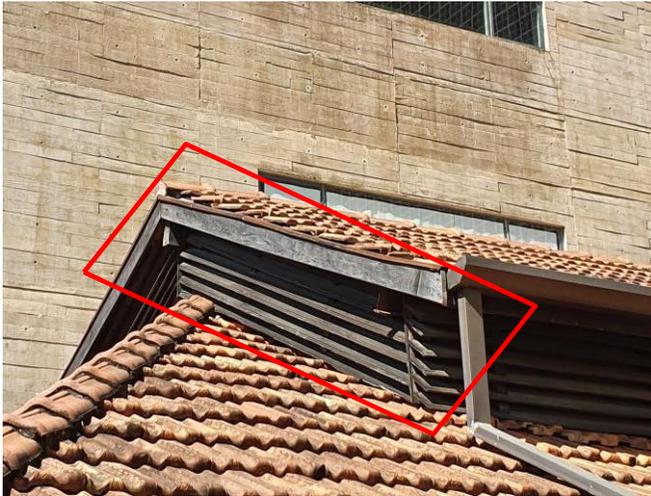
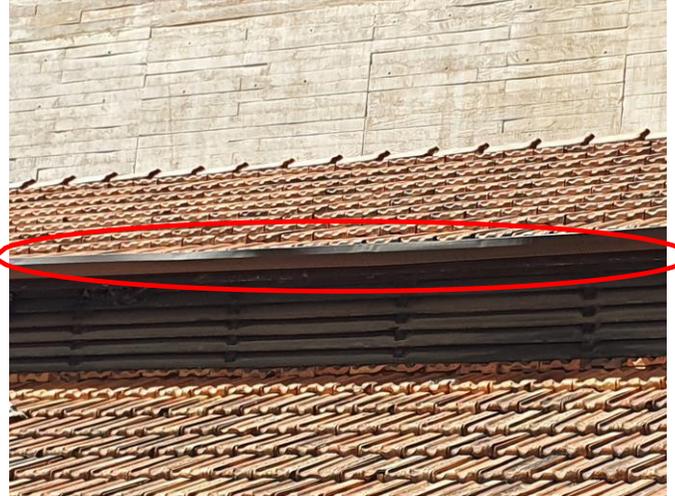
O lanternim é recoberto por telhas francesas sob estrutura de madeira, possui veneziana de mesmo material para criar uma melhor ventilação do entreferro, aumentando assim a vida útil, entretanto as madeiras de borda e venezianas se apresentam extremamente ressecadas, sem acabamento ou proteção e não há qualquer tipo de arremate entre as telhas de borda e o perímetro em madeira do lanternim, trazendo possibilidade de infiltrações pluviais.

As duas calhas do lanternim parecem recentes, foram executadas em cobre mas apresentam desalinhamento ao longo de sua superfície. Essas calhas desaguam as águas colhidas por extravasores de cobre instalados sobre o telhado, conduzindo a água para as calhas baixas, onde estão as prumadas originais de águas pluviais. Como observado na vista técnica, toda a cobertura carece de revisão e incrementos visando garantir a estanqueidade do edifício, de forma a não afetar a decoração aplicada e os revestimentos internos .

Foto 09 e 10 – Lanternim com as venezianas em madeira extremamente ressecadas e falta de arremate entre estas e o plano de cobertura do lanternim. Desalinhamento da calha de cobre numa das águas do lanternim.

As madeiras encontram-se ressecadas e parte das venezianas deverão ser substituídas por peças novas de madeira de lei, obedecendo a tipologia, encaixe e dimensionamento existente.

No caso do lanternim será necessária a proteção das madeiras através de imunização contra xilófagos. Recomenda-se a utilização de produto de ação fungicida para proteger a madeira e aplicado a pinceladas, aplicado por aspersão.

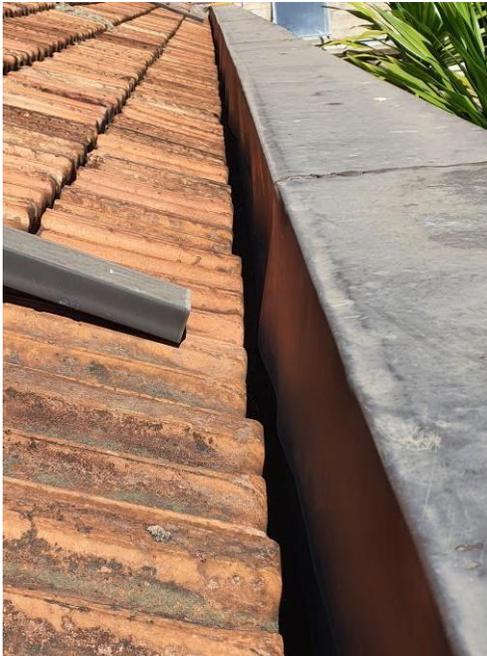
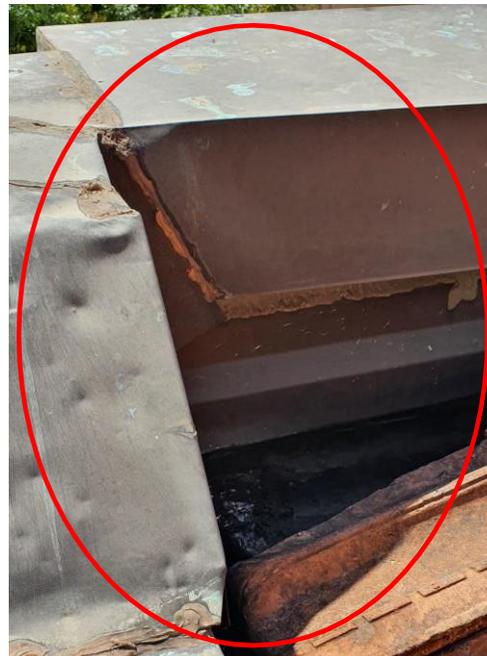
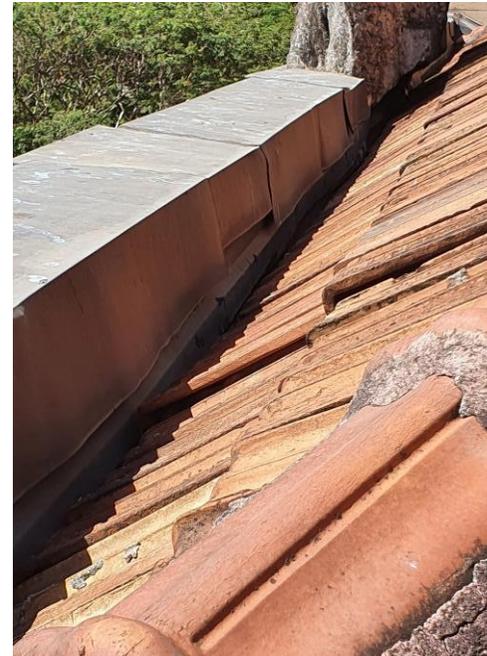
Junto as calhas, no topo das platibandas, foram instaladas chapas de cobre, de forma a conter a entrada de água no topo da platibanda e próximo ao encontro das calhas, entretanto os rufos aplicados não possuem ligação entre as chapas do tipo “mão de amigo”, o que deve contribuir para infiltrações ao longo do perímetro da construção e o que se percebe no interior da edificação são marcas de infiltração e umidade, principalmente nos cantos e pontos isolados das sancas perimetrais, já afetando a própria sanca e ornamentação parietal nos 2 andares do edifício.

Foto 11, 12 e 13 – Vista de rufo de cobre aplicado sobre a platibanda da cobertura sem critério e bem distante das as boas práticas, emendas sem “mão amiga” ou peça de reforço, furos e amassos em diversos pontos, falta de solda e em substituição foi aplicado mastique na tentativa de conter infiltrações pluviais.

Os encontros entre telhado e empenas deverão passar por processo de revisão. Recomendamos que as chapas de cobre hoje instaladas sejam catalogadas, numeradas e removidas para posterior reutilização. Antes porém promover toda a regularização necessária, utilizando argamassa de cimento e areia sobre a regularização deverá ser aplicado no topo alvenarias periféricas impermeabilizante a base de resina acrílica, cujas demãos devem ser no mínimo de seis, sendo aplicada as três primeiras, em seguida aplicar véu de poliéster, seguido da aplicação de mais três demãos de resina.

A junção entre as chapas deverá ser sempre em “mão de amigo” evitando soldas expostas as intempéries.

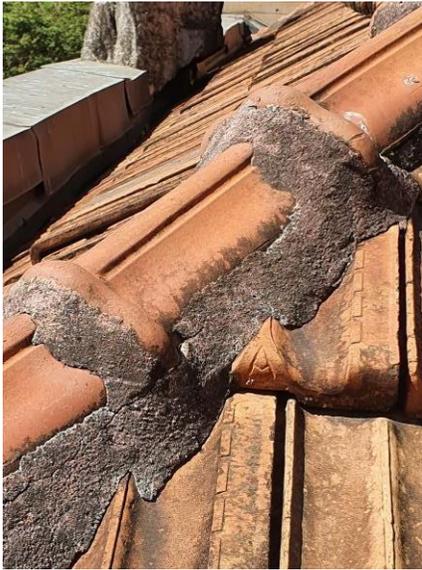
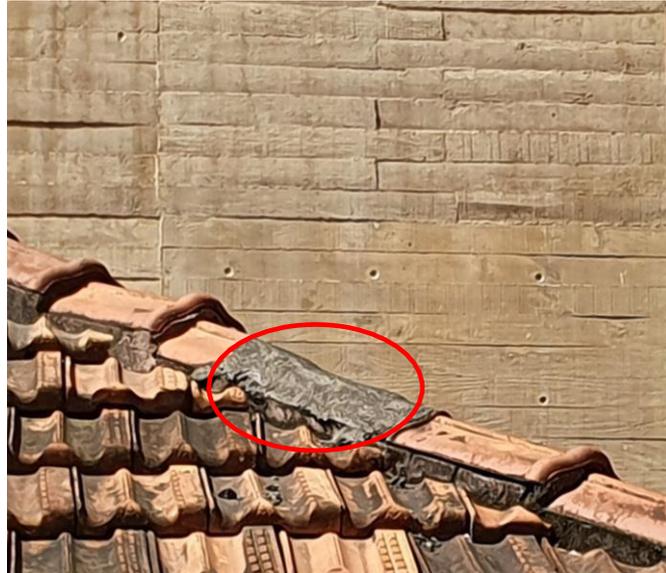
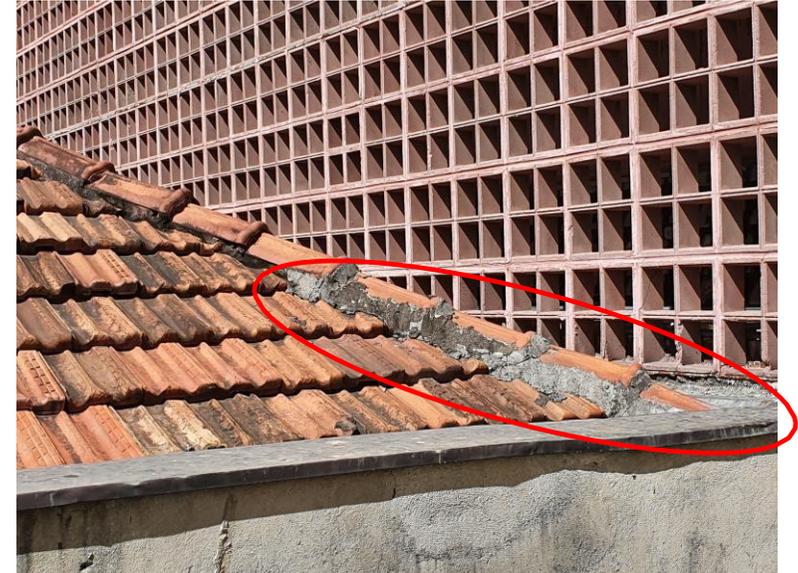
Os espigões, em alguns pontos, apresentam excesso de argamassa de assentamento das telhas, o que deve provocar infiltrações ao entreferro, já que argamassa exposta é bastante porosa e conseqüentemente absorve água da chuva.

Foto 14, 15 e 16 – Espigão sem telha ou com assentamento precário, com excesso de argamassa. Essa situação se deu devido ao aparecimento de telhas quebradas e por dificuldade de substituição. Na tentativa de conter infiltrações foi aplicado argamassa em excesso para cobrir a falta de telhas ou mesmo telhas trincadas.

Não foi verificada a necessidade de substituição de peças de madeira de cumeeira e dos espigões. Entretanto será necessário remover parte das telhas argamassadas e nesse processo algumas telhas se quebram, assim deverão ser substituídas no padrão idêntico ao existente, obtidas no mesmo depósito de demolição das telhas das águas dos telhados.

No reassentamento, a empresa executora deverá tomar cuidado com o excesso de massa devendo a mesma ficar contida sob as telhas e após a montagem deverão receber tratamento hidrofugante como sobre as telhas das águas da cobertura.

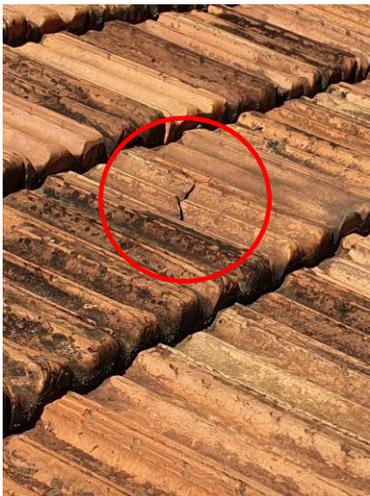
Foto 17 – Registro de telha trincada.
