## Relatório fotográfico - Serviços de Marcenaria

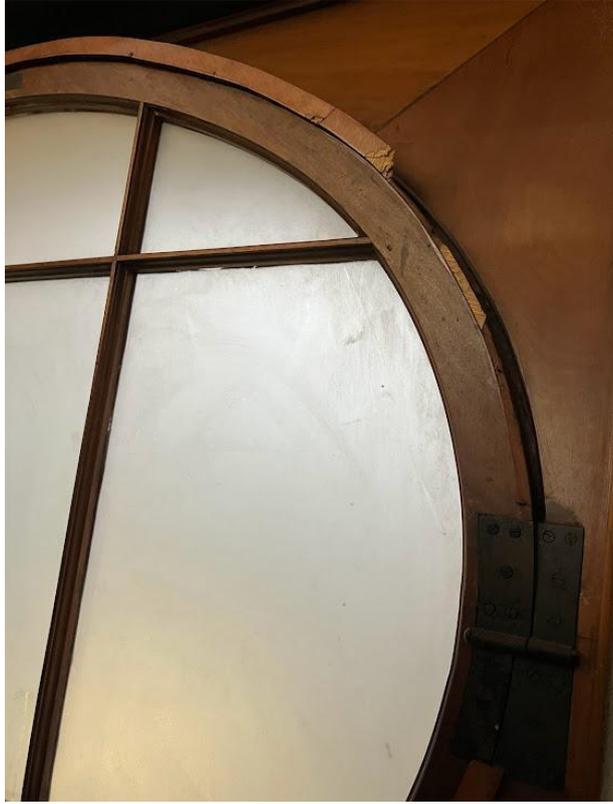
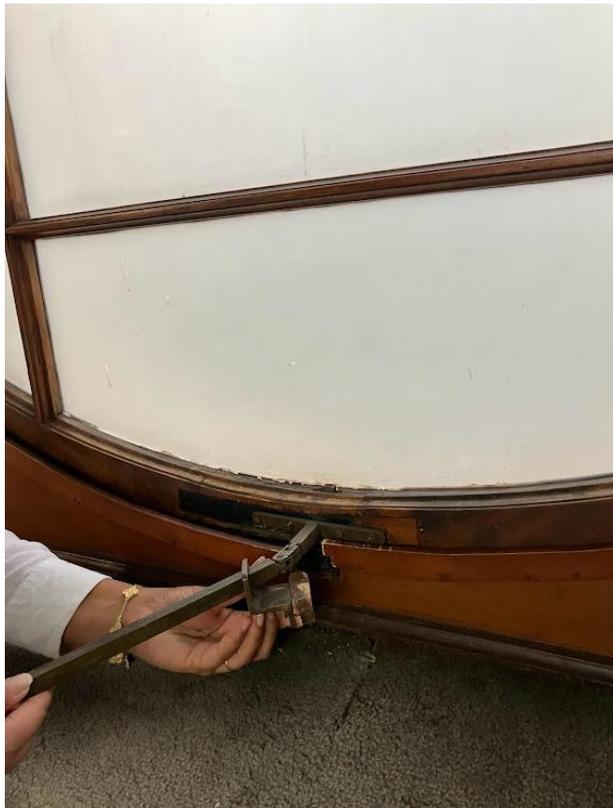
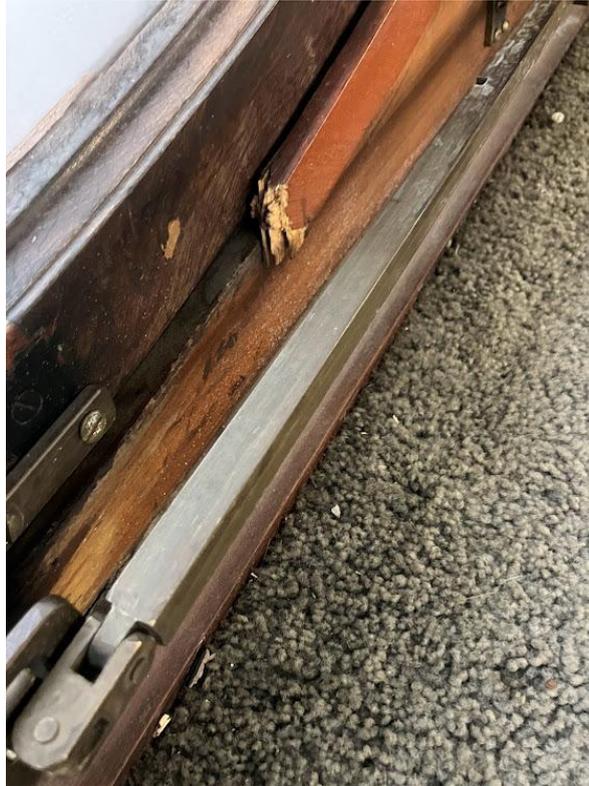
1. Janelas da cúpula com peças quebradas.

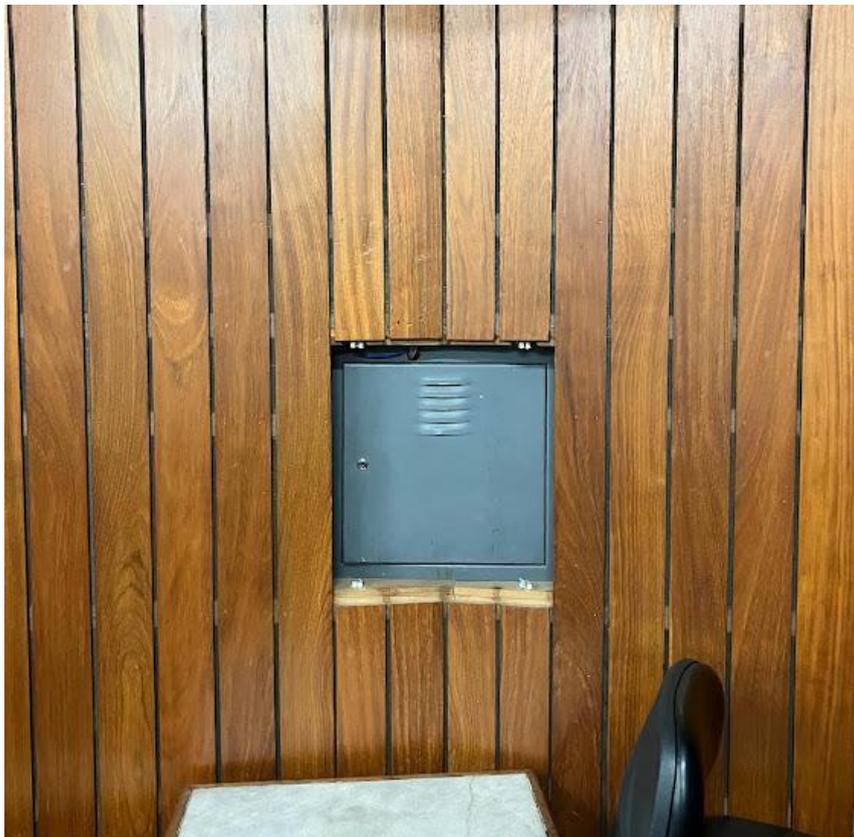
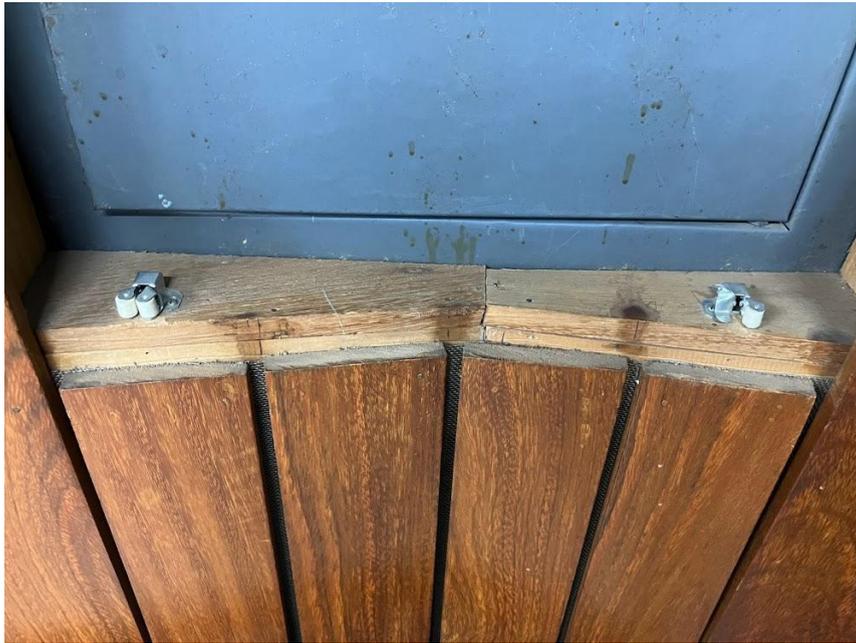
2. Painel ripado do 6º pavimento com porta faltante.

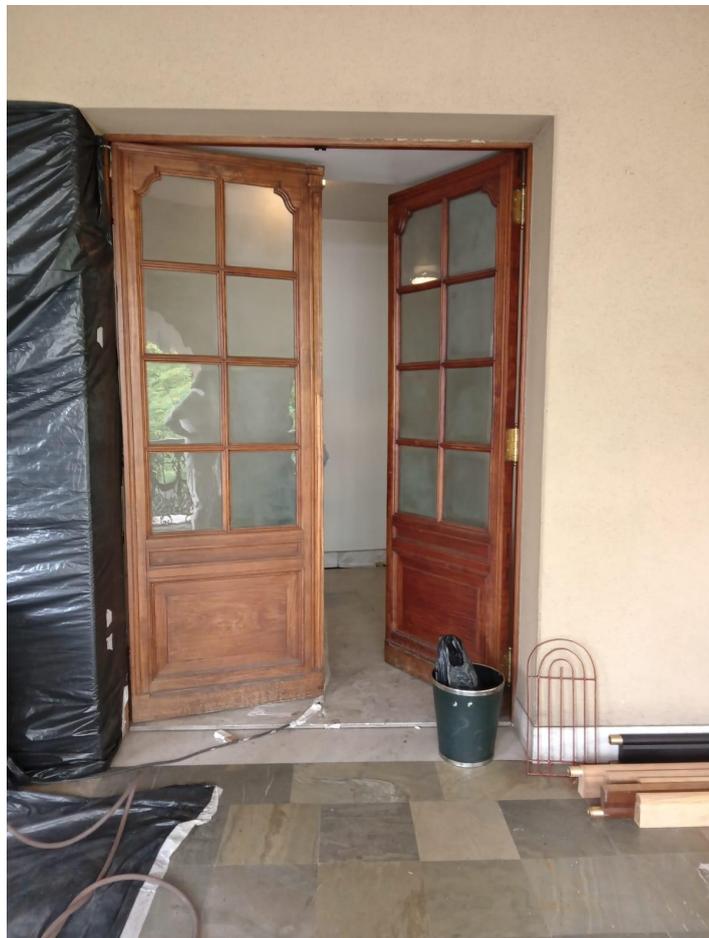
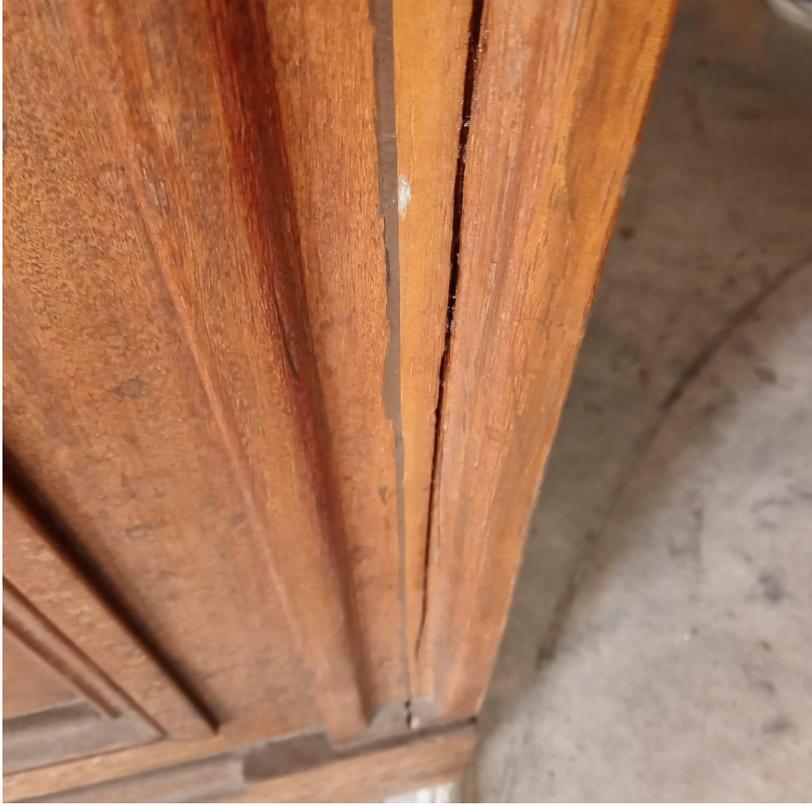
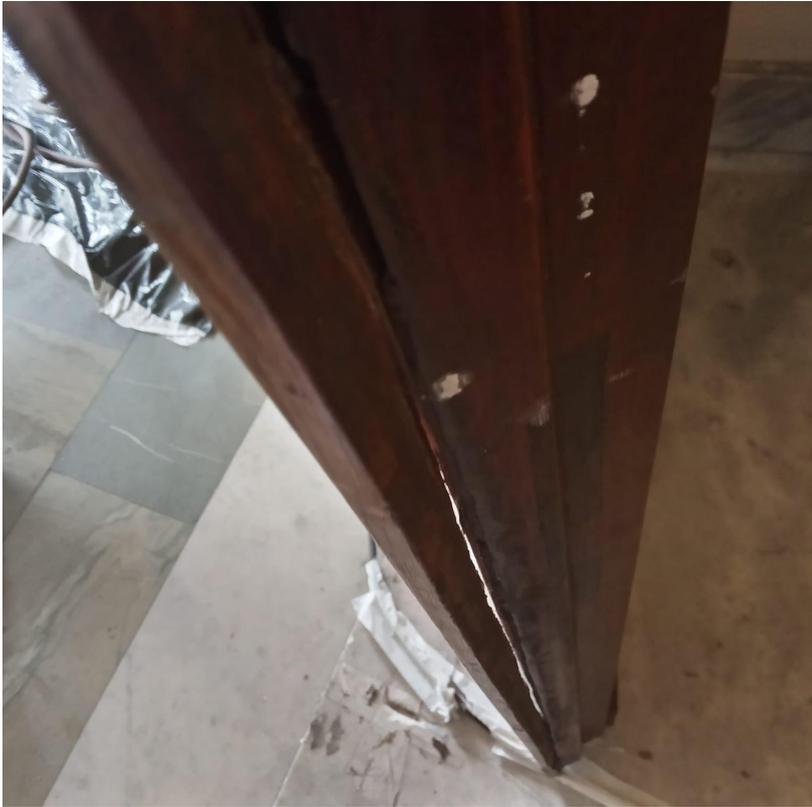
3. Porta de madeira da varanda do 5º pavimento com batedor danificado.
