Relatório de Atividade Realizadas

Infraestrutura e Patrimônio

Projeto 102 - Análise de Especificidades - Elevador Salão dos Arcos

Avaliação aumento de parada elevador Salão dos Arcos

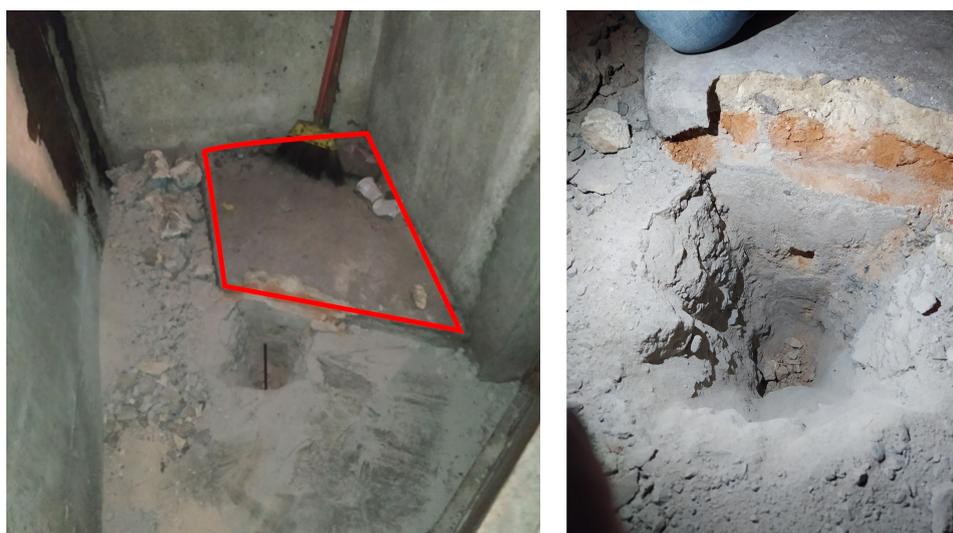
Imagens 02 e 03 - Fotografias da perfuração 01. Escavou-se a uma profundidade de 1,30m a partir do nível do piso do Salão dos Arcos. Destaque em vermelho para parte do bloco de fundação estrutural do TMSP.

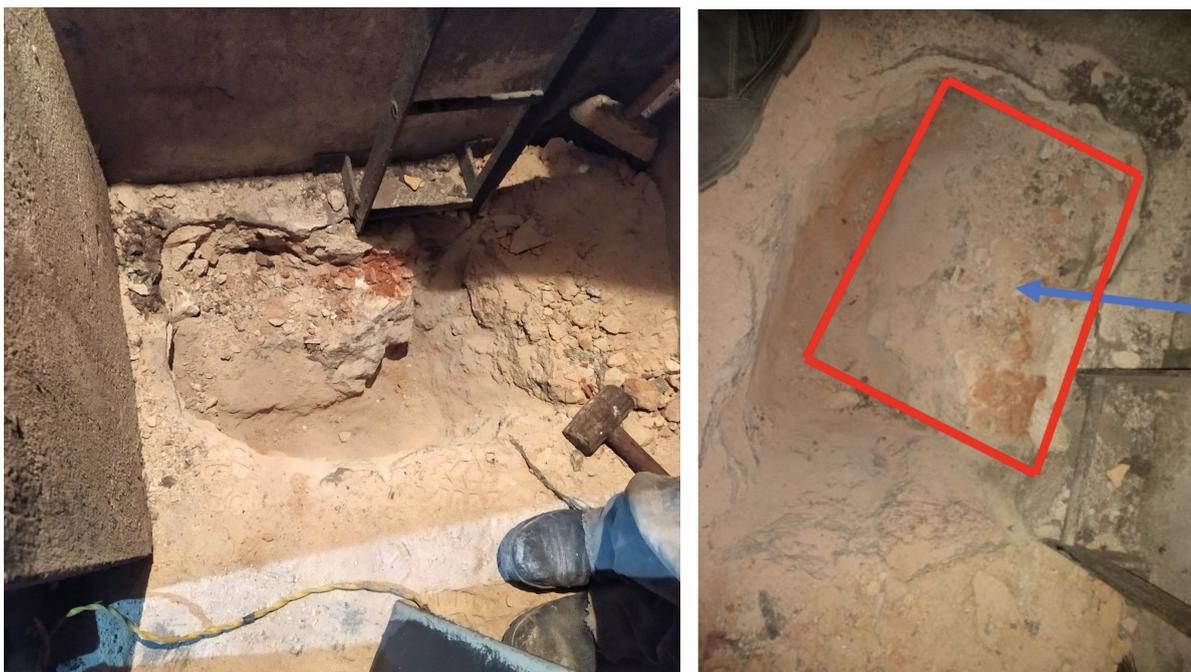
Imagens 04 e 05 - Perfuração 02. Foi encontrada parte das fundações estruturais do TMSP neste ponto de prospecção - Destaque em vermelho.

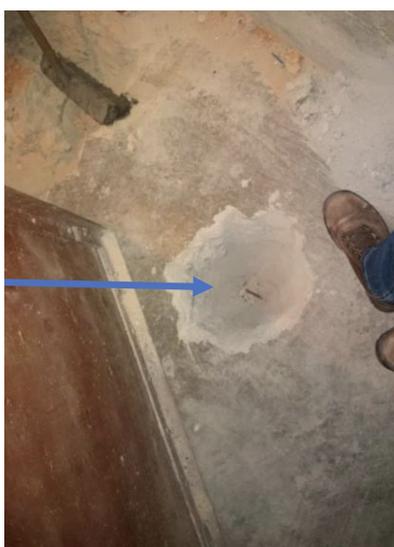
Imagens 06 - Perfuração 03 no centro da caixa. Destaque para a estaca que alcançou 1,25m de profundidade até encontrar solo firme.

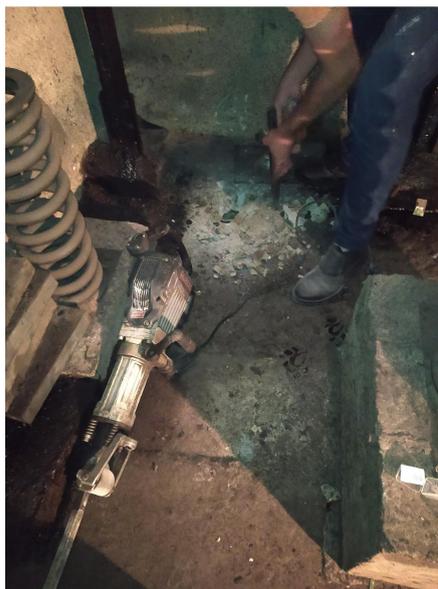
Imagem 07 - Perfuração 04. Furação feita na caixa de concreto onde estão as molas de segurança do elevador existente.

- Como podemos ver na imagem 07, no furo de inspeção 04 detectamos que a laje que estrutura as molas de segurança, as guias da cabine e contrapesos, não faz parte da estrutura do Theatro, foi construída apenas para apoio desses dispositivos.
- Imagem 06 - A perfuração 03 chegou a 125 cm de profundidade do piso até encontrar solo firme.
- Quando fizemos a 2ª perfuração encontramos rocha a 30 cm abaixo do piso, conforme imagens 04 e 05. Para compreender melhor fizemos um furo na lateral e não encontramos elementos estruturais.
- Nas imagens 02 e 03, encontramos um bloco de fundação a uma profundidade de 130 cm. Conseguimos fazer perfurar uma estaca até encontrar “rochas” de apoio dos pilares do arco.

- A modernização do elevador deverá ser sem casa de máquinas e deve considerar altura da última parada **435 cm**, do piso acabado do quinto andar do TMSP até o fundo da laje da caixa do elevador.
- Manter o eixo dos batentes existentes, para não ter alteração no hall.
- O aumento de parada deve considerar o mínimo possível da profundidade do fosso do elevador. Lembrando que foi encontrado a **130 cm** de profundidade o bloco de fundação da edificação.
- É possível fazer o aumento de parada a **165 cm** conforme solicitação da empresa de elevadores (Atlas Schindler), no entanto, deverá ser prever **reforços estruturais para receber as cargas que serão aplicadas no fundo do poço, devido o elevador não possuir casa de máquinas, o mesmo deverá ser feito quando realizar o recorte do bloco de fundação.**

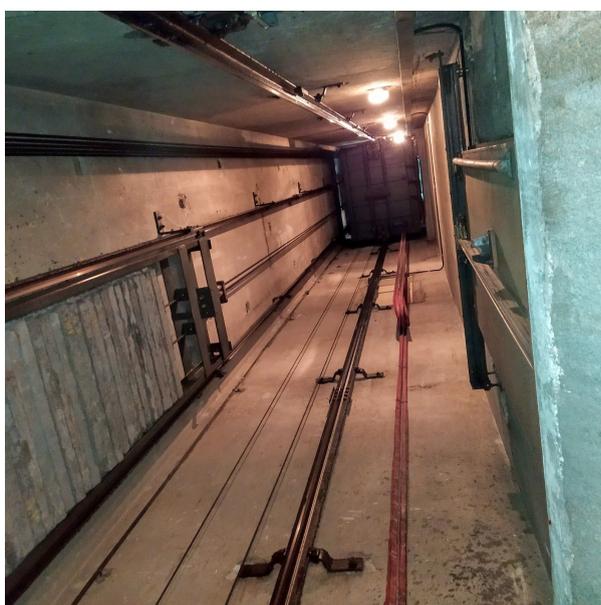
Imagem 08 - Fotografia da caixa do elevador atual a partir do nível do Salão dos Arcos.

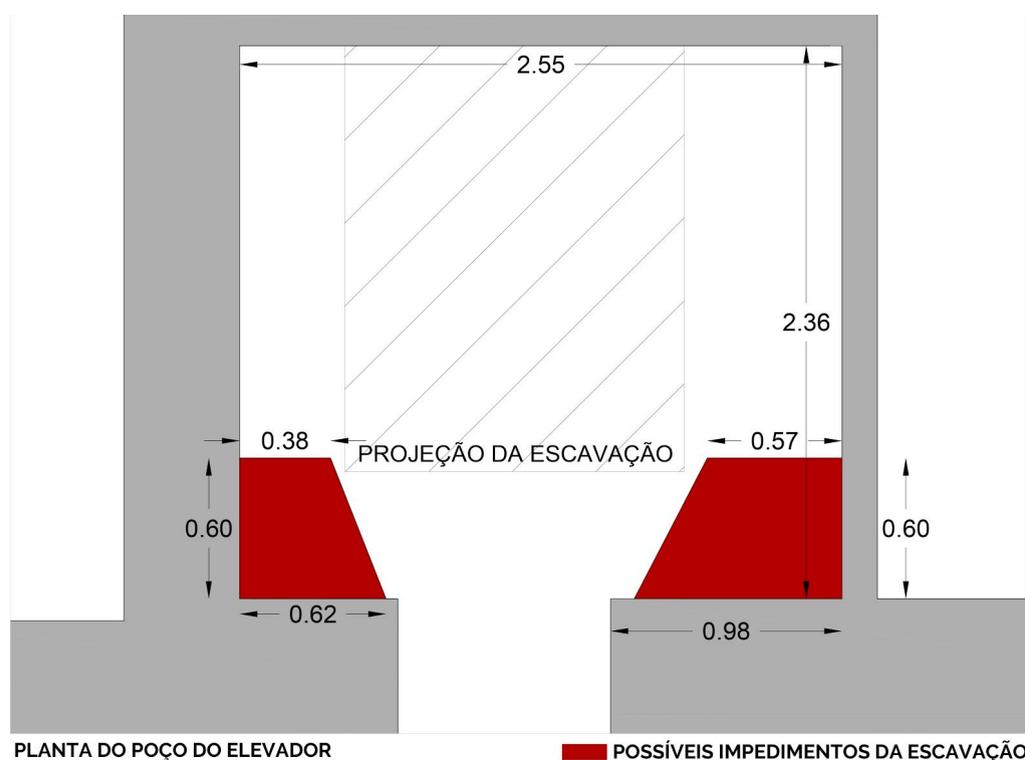
- Como pode se observar na imagem 09, a escavação do fosso do elevador encontrará dificuldades de ser executada, sem que se depare com os blocos de fundação do edifício do TMSP.

Imagem 09 - Desenho elaborado após análise da prospecção. Destaque em vermelho para as possíveis complicações na escavação do poço. As complicações se devem por conta dos blocos de fundação estrutural do TMSP encontradas na prospecção.

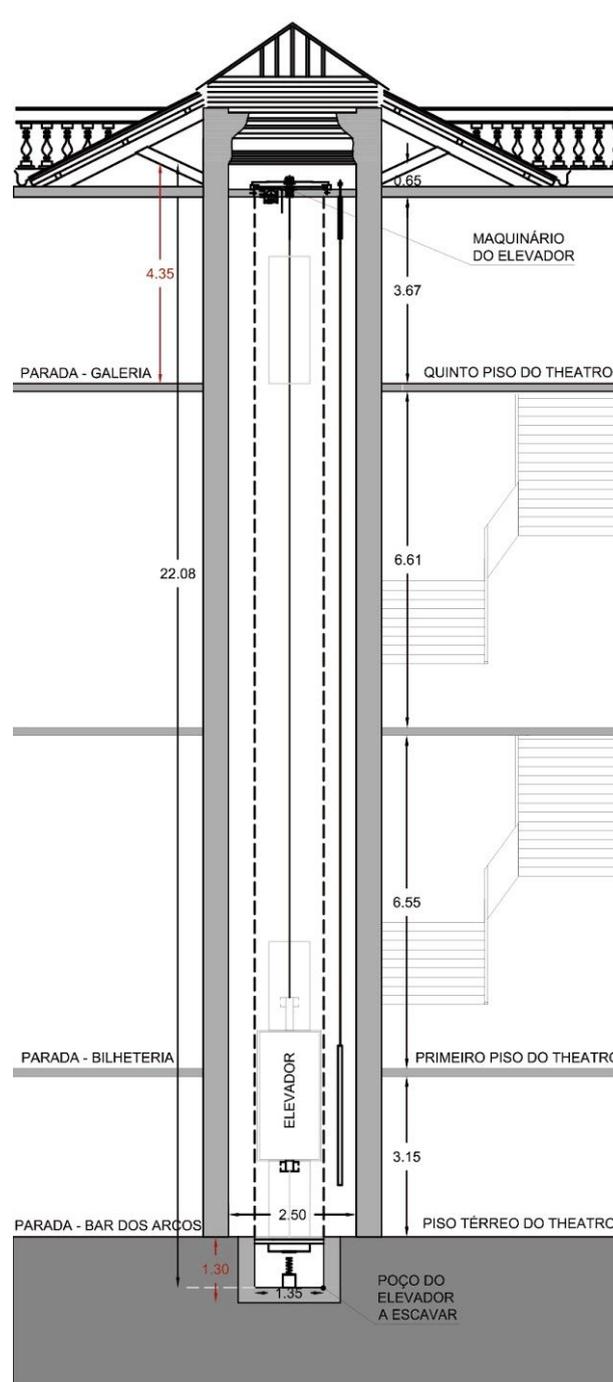
- A altura entre o piso acabado do quinto andar do TMSP e o topo da laje da caixa do elevador, medida essa necessária para instalação de elevador sem casa de máquinas, é o suficiente (435cm), segundo informações dos fornecedores de elevadores e o relatório da Farcoli Engenharia, conforme imagem 10. Já a medida da altura do poço não é compatível com a altura do poço do elevador enviado em proposta pela empresa Atlas Schindler.
 - Altura do poço, sem necessidade de reforço estrutural: **1,30m**
 - Altura do poço do elevador da empresa Atlas Schindler: **1,65cm**

Imagem 10 - Desenho elaborado após análise da prospecção. Destaque em vermelho para duas importantes medidas, levantadas na prospecção. Altura do poço a ser escavado e a altura da última parada.

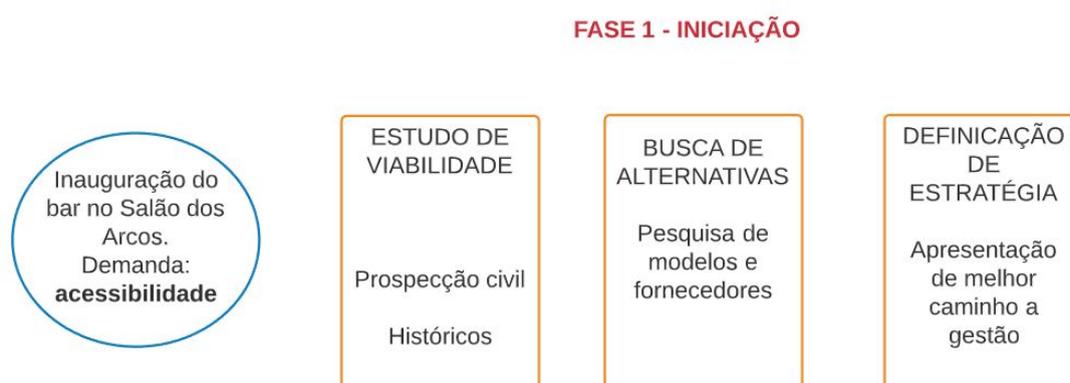
Imagem 11 - Estruturação das fases 01 do projeto.

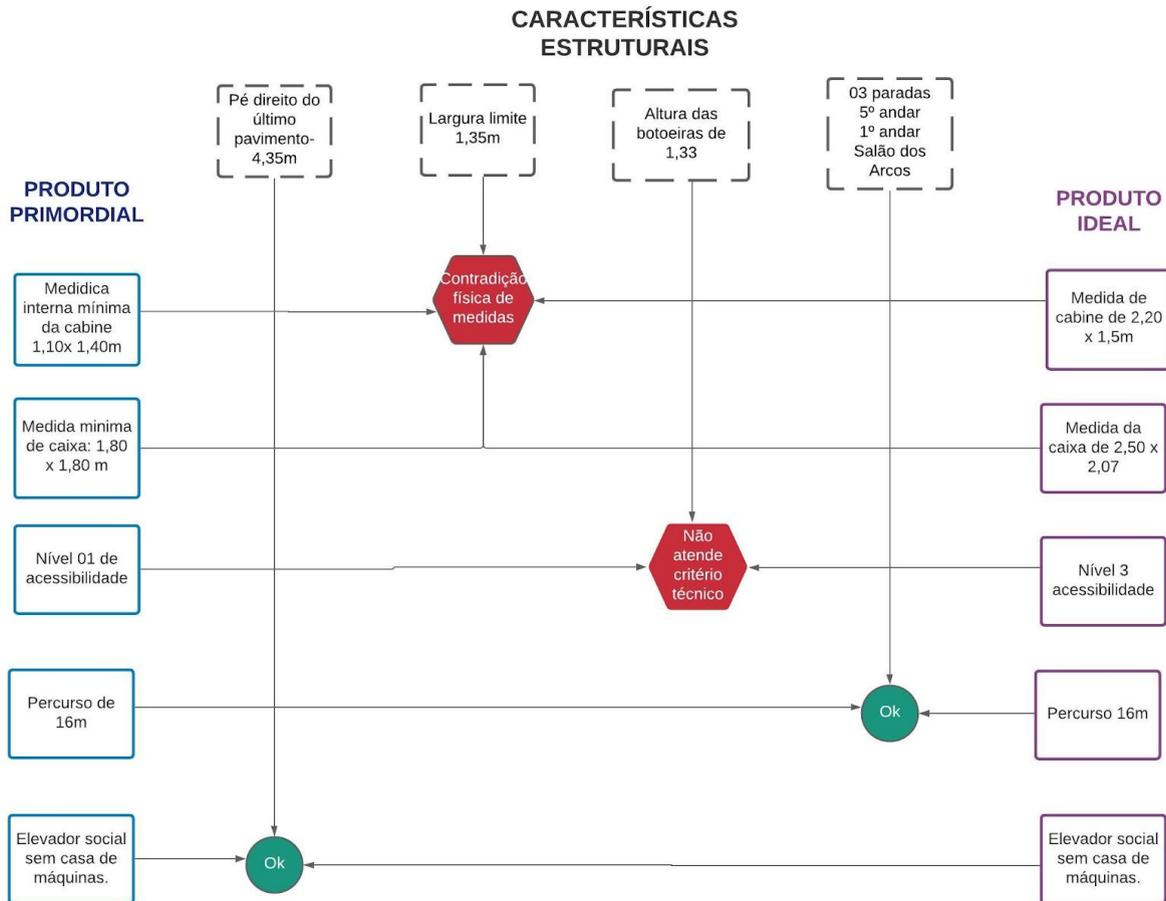
Imagens 15 - Diagrama das contradições técnicas e físicas.

A partir daí, essas características foram utilizadas como parâmetros referenciais para análise dos aspectos limitantes existentes do projeto. A partir do levantamento das características distintas de cada produto, gerou-se os diagramas referente às imagens 15 e 16.
