MEMORIAL DESCRITIVO

PROJETO DE ACESSIBILIDADE DO TELHADO E INSTALAÇÃO DA LINHA DE VIDA E DEMAIS ELEMENTOS DE TRANSPOSIÇÃO

THEATRO MUNICIPAL DE SÃO PAULO

São Paulo
Novembro 2023

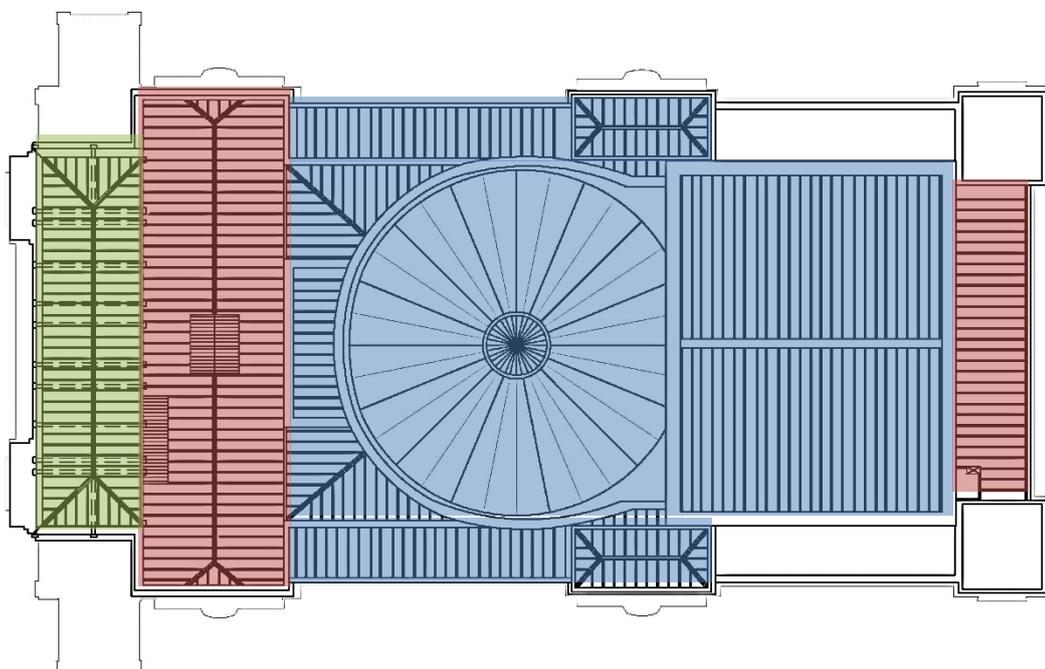
Figura 1 – Planta de Cobertura (sem escala)

Estrutura de telhado: Mista
-

Estrutura de telhado: Madeira
-

Estrutura do telhado: Metálica (aço)

O Theatro Municipal de São Paulo possui uma cobertura de cobre de 2.600 m² de projeção dividido em várias águas. As dimensões e formatos da cobertura são variáveis: a grande cúpula e a caixa cênica apresentam estrutura de aço, o saguão e os camarins, estrutura de madeira, enquanto o salão nobre possui estrutura mista.
