| | <b>RELATORIO TÉCNICO DE ANÁLISE DO SPDA</b> | | | | |

Este trabalho destina-se à inspeção visual periódica e medição do aterramento do SPDA - Sistema de Proteção Contra Descargas Atmosféricas do edifício Praça das Artes, em atendimento ao disposto na NR-10.2.4 e NBR 5419:2015 da ABNT - Associação Brasileira de Normas Técnicas.

| LOCAL DA INSPEÇÃO:<br>Edifício Praça da Artes de São Paulo | CEP:<br>01035-970 | CNPJ:<br>01.891.025/0014-00 |

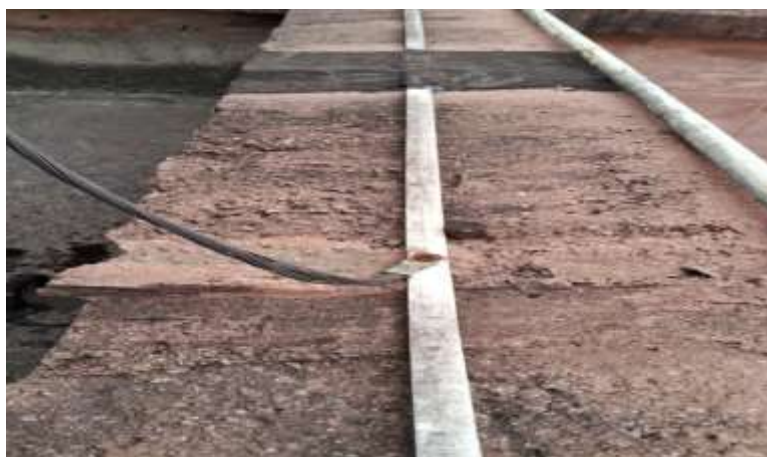
Foto: Anel superior em barra de alumínio

- Deve ser revisado as conexões das barras chatas em alumínio, foi adotado a própria fixação da barra a estrutura como ponto de emenda (Não atende).
- Revisar as conexões entre barra chata e cabo de ligação, e, após verificação, aplicar silicone e ou material de proteção das conexões.
- Deve ser aterrado todos os equipamentos elétricos que se encontram nesta edificação a malha principal.
- Deve ser refeita as conexões partidas (solda térmica) foi evidenciado mínimo 2 pontos danificados.

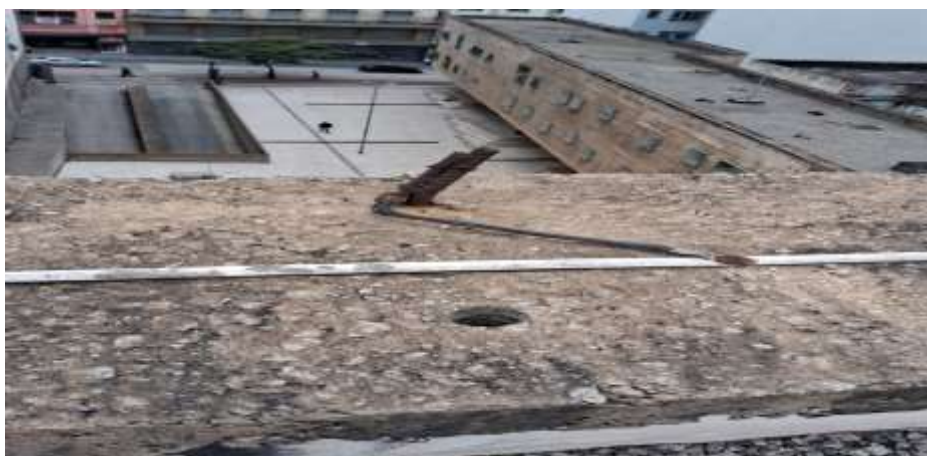
Foto: Conexão soldada ao vergalhão de descida

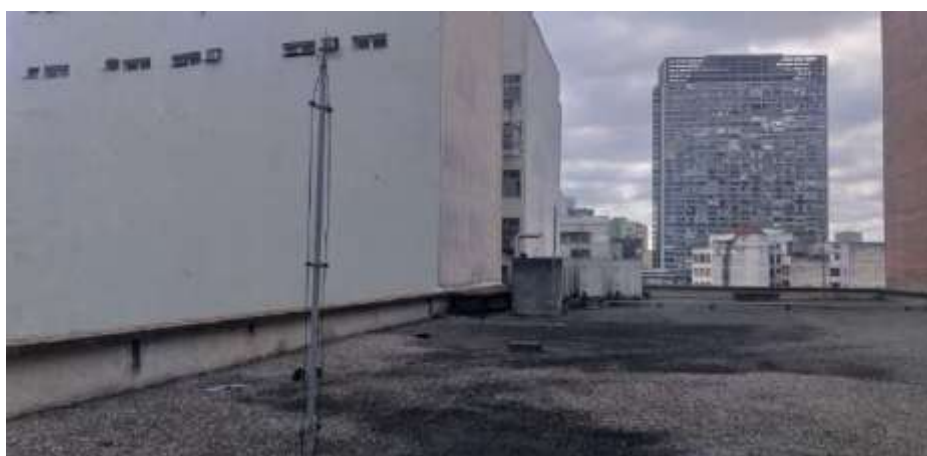
Foto: Mastro com captadores Franklin

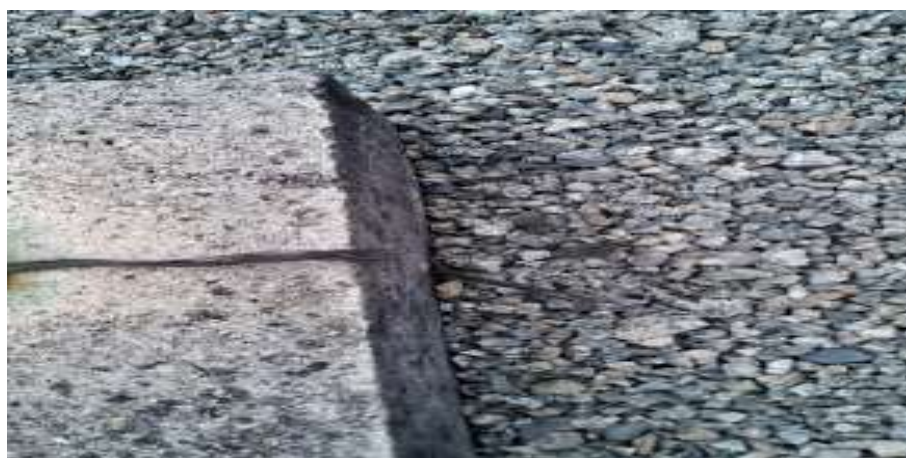
Foto: Mastro com captadores Franklin com cabo cortado.

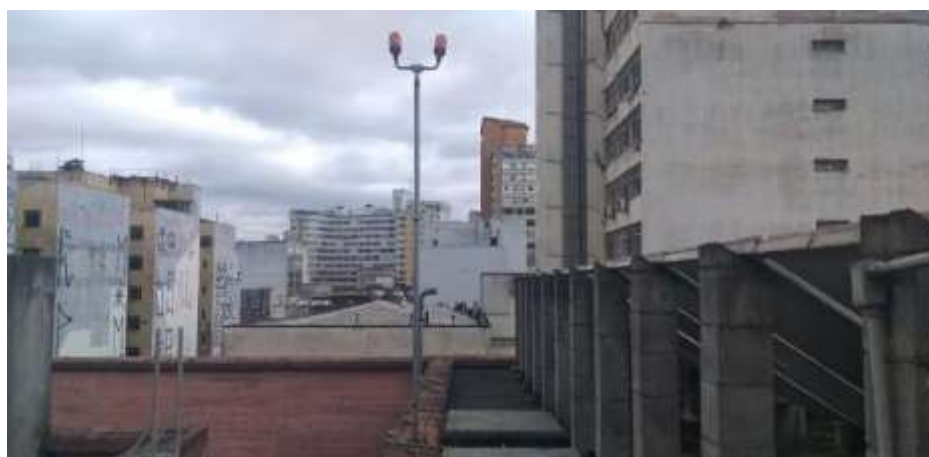
Foto: Baliza lado da caixa de água

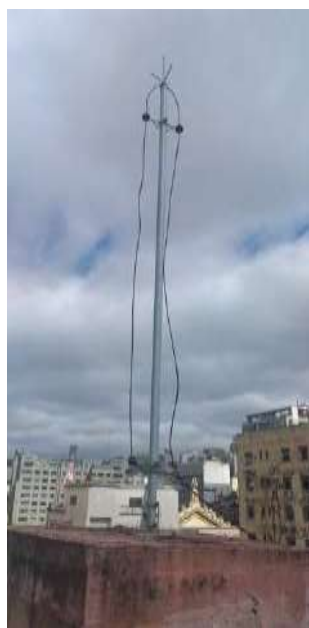
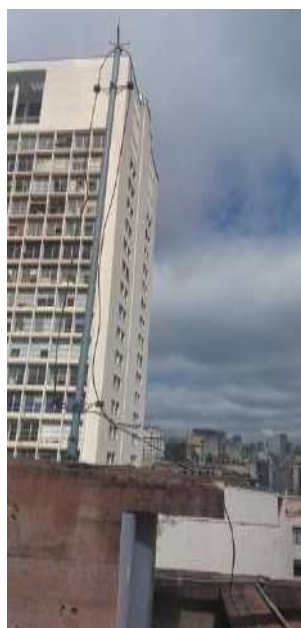
Foto: Cabo de descida desconectado

- Deve ser aterrado todos os equipamentos elétricos que se encontram nesta edificação a malha principal.
- Deve ser reconectado os cabos de descidas dos captosres a malha.

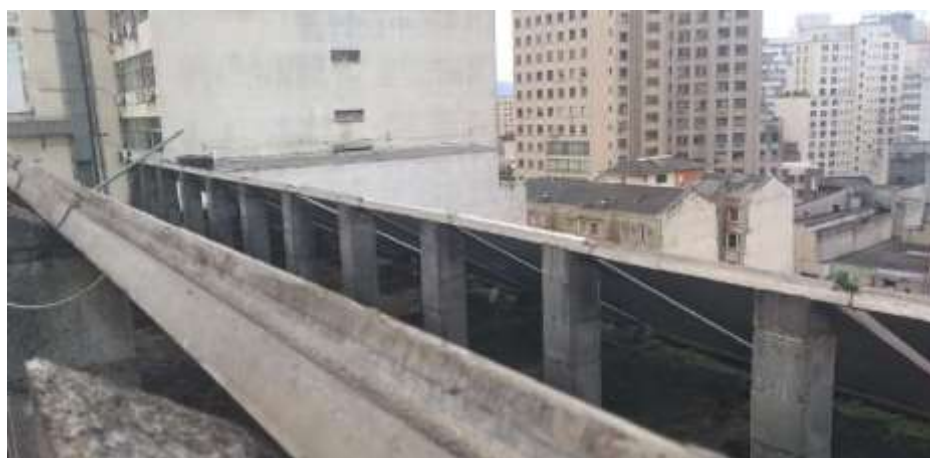
Foto: Sistema Aquecimento Solar.

- Deve ser aterrado as placas de aquecimento solar a malha de aterramento.
- Deve ser aterrado as antenas neste local a malha de aterramento.
- Deve ser aterradas as escadas a malha de aterramento.

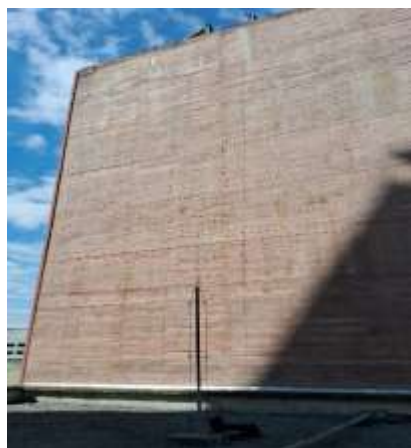
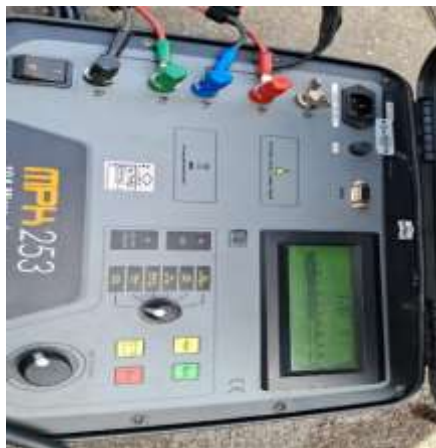
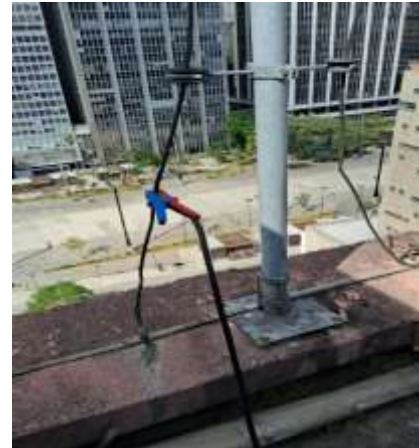
Teste de continuidade entre descidas do sistema dentro do padrões.

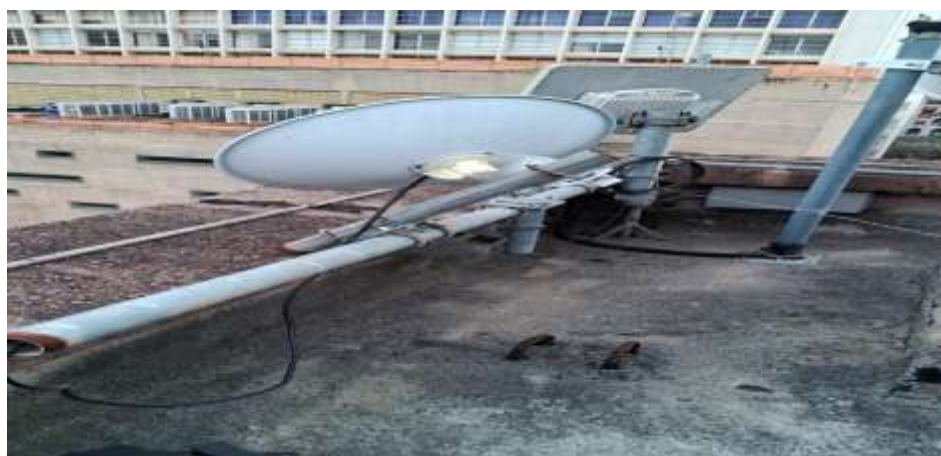
Foto: Antenas instaladas não equipotencializadas.

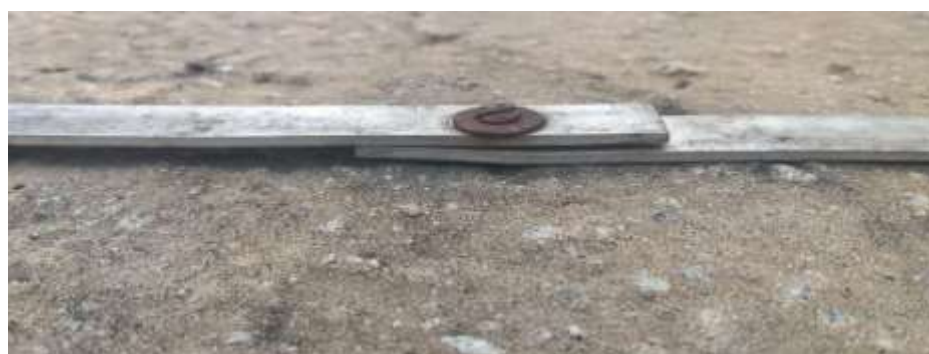
Foto: Conexão entre Barras chatas

- Deve ser revisado as conexões das barras chatas em alumínio, foi adotado a própria fixação da barra a estrutura como ponto de emenda, (Não atende).
- Revisar as conexões entre barra chata e cabo de ligação, e, após verificação, aplicar silicone e ou material de proteção das conexões.

- Deve ser substituído todos os parafusos que fazem as conexões entre a barra chata.

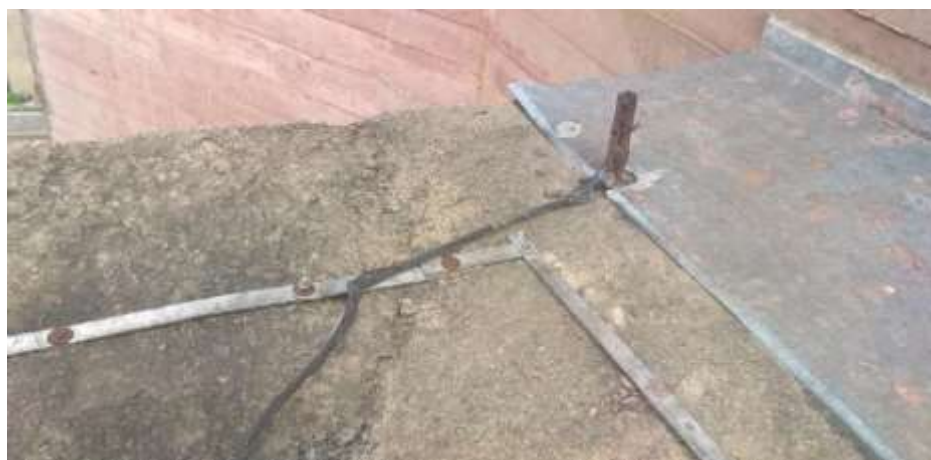
Foto: Conexão a malha de aterramento (enferrujado)

- Os alguns dos equipamentos elétricos não estão aterrados, é solicitado que seja realizado manutenção preventiva nas conexões.
- Revisar as conexões entre barra chata e cabo de ligação, e, após verificação, aplicar silicone e ou material de proteção das conexões.
- Deve ser corrigido as emendas das conexões de barra chata com parafusos porcas arruelas de pressão e ou Parlock.

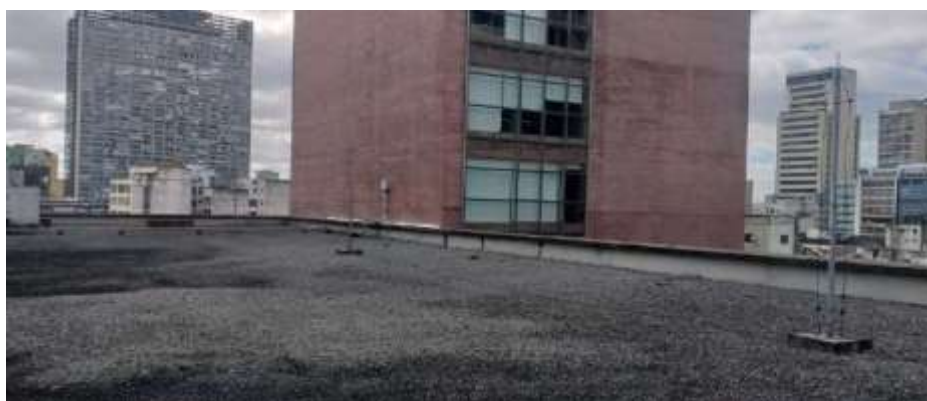
Foto: Anel superior da estrutura

- Deve ser aterrado todos os equipamentos elétricos, é solicitado que seja realizado manutenção preventiva nas conexões semestralmente.
- Revisar as conexões entre barra chata e cabo de ligação, e, após verificação, aplicar silicone e ou material de proteção das conexões.
- Durante a inspeção foi detectados que

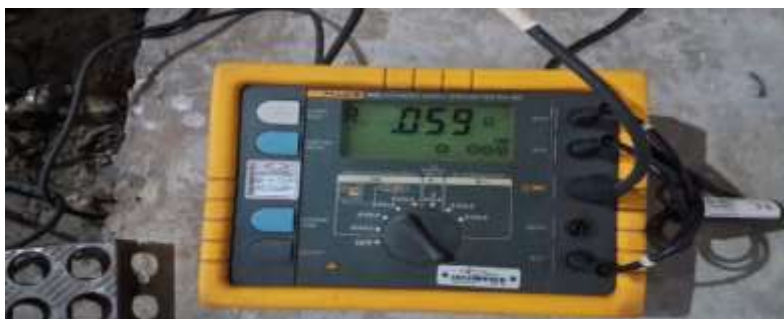
Foi localizado um ponto de medição, haste de aterramento do segundo subsolo que chega dois cabos de 95mm<sup>2</sup>, a caixa de inspeção está em bom estado, as conexões cabos e hastes em bom estado, evidenciado que a mesma estava sem tampa.

Utilizado Terrômetro com Hastes aplicado o método de medição de resistência de tomada a terra, foi observado que o solo se encontrava bem húmido o que contribui para uma boa dissipação da corrente elétrica.

| Medição do aterramento Conexão | Aceitável $\Omega$ | OHMS $\Omega$ |
|---|---|---|
| P1 - Ponto de aterramento 01 | 1,00 | 0,59 |

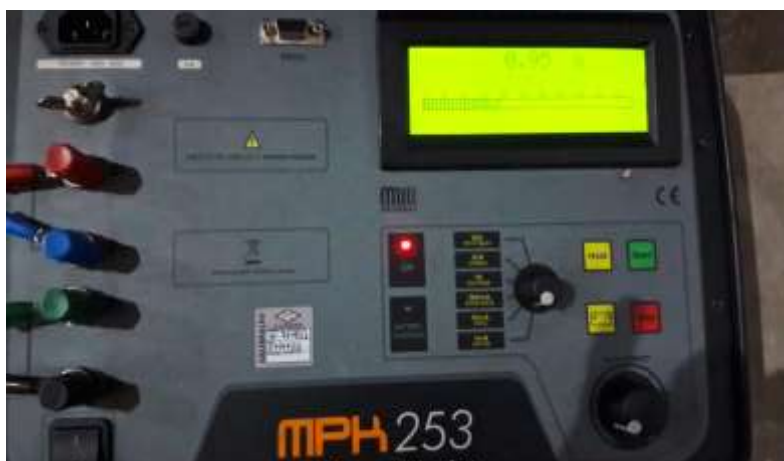
| Medição de resistência de contato Conexão | Aceitável $\Omega$ | Ohms $\Omega$ |
|---|---|---|
| P1 – Ponto de aterramento alto e BEP 01 | 0,2 | 0,095 |
