RELATÓRIO TÉCNICO SOBRE A NECESSIDADE DE ATUALIZAÇÃO TÉCNOLOGICA DOS ELEVADORES

IDENTIFICAÇÃO: CÚPULA

**THEATRO MUNICIPAL DE SÃO PAULO
Praça Ramos de Azevedo, s/n - República - São Paulo/SP - CEP: 01037-010**

RELATÓRIO TÉCNICO - ELEVADORES

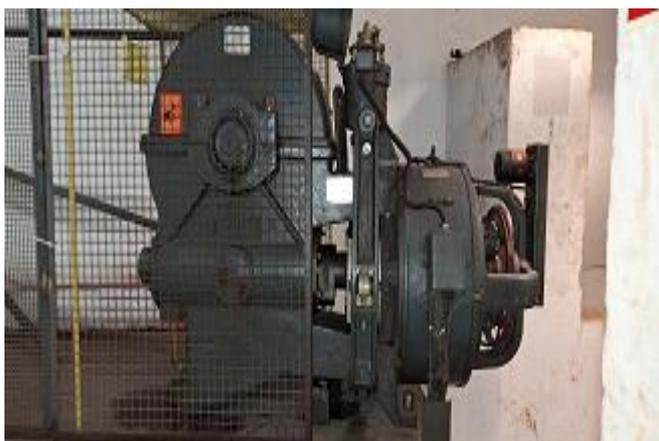
Conjunto de tração existente no Edifício

- Elevado consumo de energia devido ao motor corrente continua;
- Vibrações e trepidações na cabina;
- Trancos e solavanco na viagem;
- Paralisações constantes;
- Falta de mão obra especializada;
- Dificuldade de se encontrar peças de reposição;
- Tempo elevado com o elevador parado;
- Alto custo de manutenção;
- Não atendimento as Normas atualmente vigentes;

Diante ao exposto, recomendamos que os conjuntos de tração sejam substituídos/modernizados, devido a necessidade de adequações técnicas e as Normas vigentes.

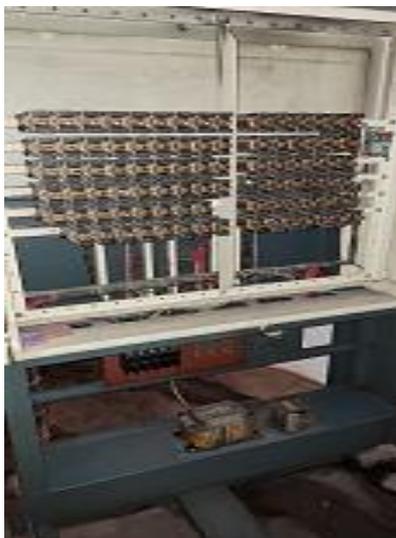
O sistema elétrico de comando do elevador é totalmente obsoleto, operando com lógica de relês eletromecânicos e seletor com fita metálica, com diversas peças móveis, esta sujeito a constantes falhas e paralisações de difícil diagnostico, gerando, na maioria das vezes, demora na solução de problemas técnicos e regularização da funcionalidade dos elevadores.

O controle de variação da velocidade também se processa de modo mecânico, basicamente com inserção e supressão de resistências em série com o motor de tração e sistema moto-gerador, liberando grandes quantidades de calor na casa de máquinas, o que se traduz em desperdício de energia elétrica.

Quadro de comando/seletor existente no Edifício

Diante ao exposto, recomendamos que os sistemas de controle/seletor e comandos elétricos sejam substituídos/modernizados, devido a necessidade de adequações técnicas e as Normas vigentes.

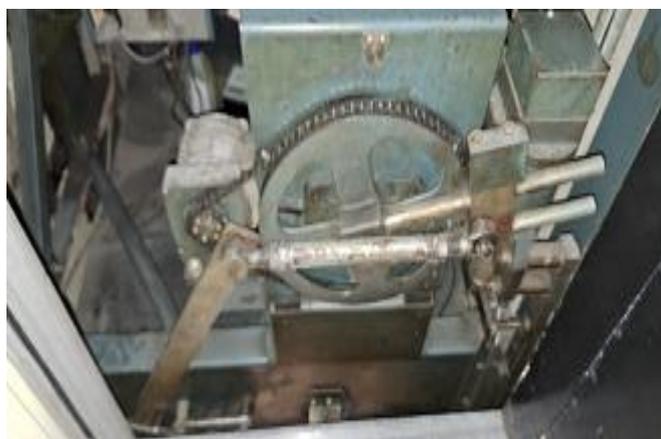
Como as portas trabalham continuamente abrindo e fechando em cada chamada atendida, o operador de porta acaba sendo um dos itens mais requisitados do elevador. Por isso, com o passar dos anos, o desgaste natural desse conjunto acarreta no baixo rendimento operacional e sucessivas manutenções corretivas.

Operador de porta de cabina existente (* modelo padrão)

Diante ao exposto, recomendamos que o operador de porta e porta de cabina sejam substituídos/modernizados, devido a necessidade de adequações técnicas e as Normas vigentes.

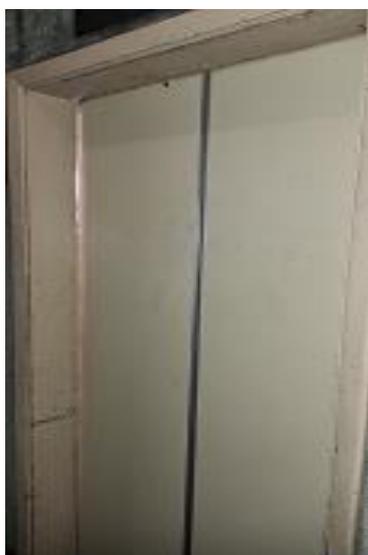
Como as portas trabalham continuamente abrindo e fechando em cada chamada atendida, acabam sendo um dos itens mais requisitados do elevador. Por isso, com o passar dos anos, o desgaste natural desse conjunto acarreta no baixo rendimento operacional e sucessivas manutenções corretivas.

Modelo de porta de pavimento existente

Diante ao exposto, recomendamos que as portas de pavimento sejam substituídas/modernizadas, devido a necessidade de adequações técnicas e as Normas vigentes.
