MEMORIAL DESCRITIVO
PROJETO DE ACESSIBILIDADE 2022
Bloco 01

Julho - 2022

Praça Ramos de Azevedo, s/n — República | CEP: 01037-10 | São Paulo/SP

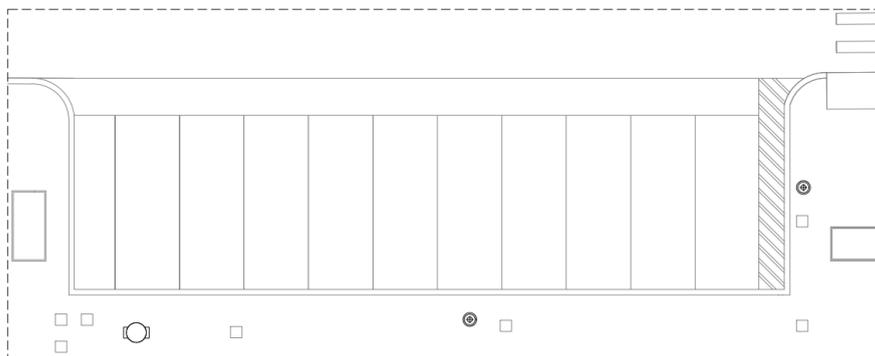
PLANTA SITUAÇÃO EXISTENTE . S/ ESCALA

VAGA PCD: R. Conselheiro Crispiniano

Diagnóstico: Ausência de vaga de estacionamento para PCD e existência de desnível entre a área para estacionamento e a calçada, impedindo a chegada e o deslocamento da pessoa em cadeira de rodas.

Proposta: Preenchimento da área desnivelada das vagas com concreto, mantendo a margem delimitada pela guia existente de granito e proposição de vaga exclusiva para P.C.D.

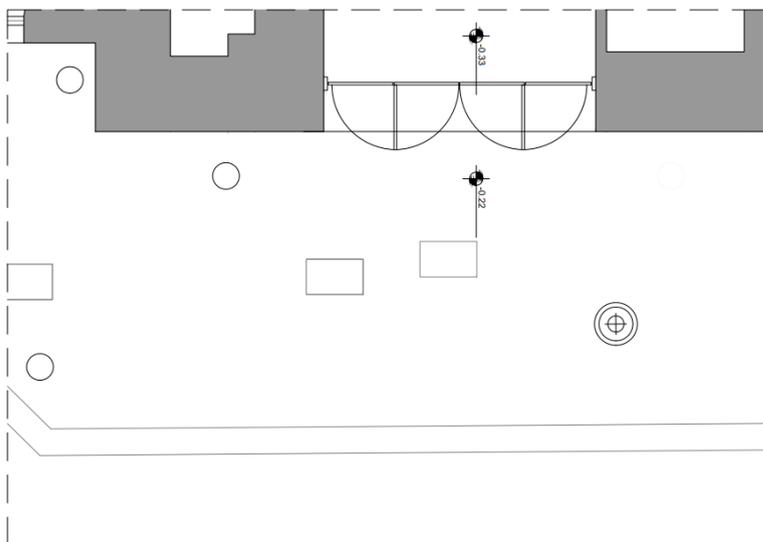
PLANTA SITUAÇÃO EXISTENTE . S/ ESCALA

PATAMAR + PISO INCLINADO: PORTARIA P1

Diagnóstico: Entrada em desnível de 11 a 14,5 cm em relação a cota da rua, impedindo o acesso e o deslocamento da pessoa em cadeira de rodas.

Proposta: Inserção de plano inclinado de chapa metálica recalçada e perfurada paralelo à fachada encontrando um patamar de mesma extensão da abertura da porta e nivelado à esta. O plano inclinado tem início em um corte diagonal para que, em função do desnível no sentido transversal da calçada, sua inclinação seja contínua e constante.

Sugere-se não aplicação da faixa de piso contrastante neste patamar pois o seu próprio piso já é contrastante tanto ao piso da calçada quanto ao piso do edifício. Sugere-se também que não seja instalada a alça para degrau isolado em função da sua interferência com o sentido de abertura da porta existente, além da impossibilidade de fixá-la sobre a parede de pedra do teatro.

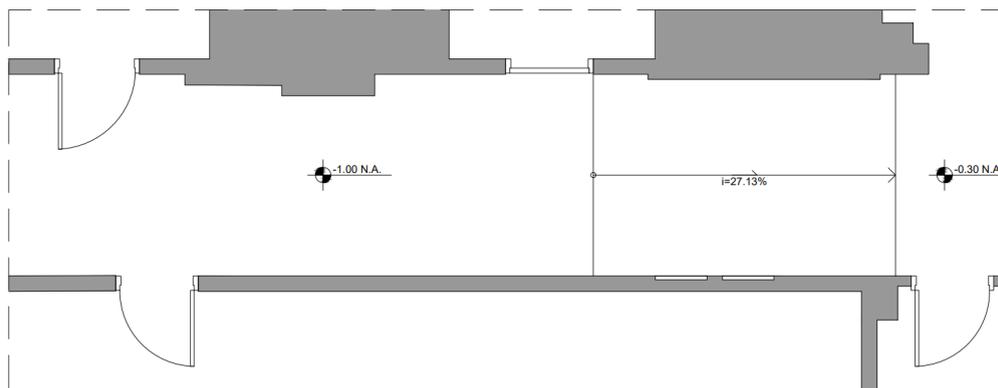
PLANTA SITUAÇÃO EXISTENTE . S/ ESCALA

ESCADARIA + RAMPA: Bastidores: Monta-carga

Diagnóstico: Rampa com inclinação de 27,13%, superior à inclinação máxima permitida pela NBR9050.

Proposta: Demolição da rampa existente, sob a qual acredita-se haver uma escada de data anterior à da rampa. Caso exista a escada, esta deverá ser recuperada e sobre uma parte desta será inserida uma rampa de inclinação 16.33% de chapa metálica recalçada e perfurada. O piso existente, deteriorado em função da obra de retirada da rampa existente, deverá ser substituído por piso semelhante àquele da escada recuperada. Caso a escada seja inexistente, será utilizado piso neutro monocromático com resistência adequada ao uso do espaço. Também é proposta a retirada dos corrimãos existentes que serão substituídos por corrimãos de perfil tubular de 38mm de diâmetro de aço galvanizado com pintura cinza grafite. Sugere-se a não instalação de corrimão na parede de pedra em função da sua materialidade e importância histórica para o teatro.

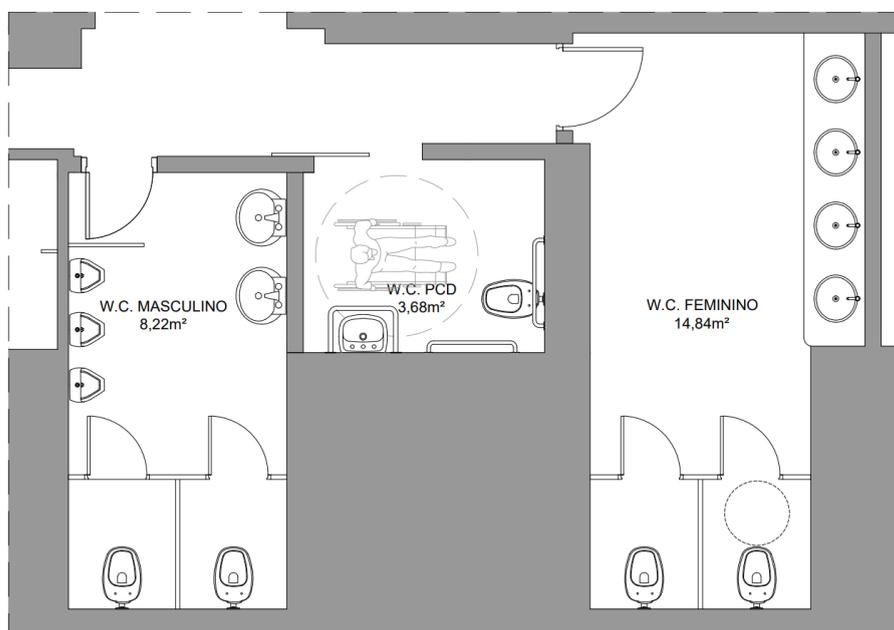
PLANTA SITUAÇÃO EXISTENTE . S/ ESCALA

Sanitários Coletivos e P.C.D.: Bar dos Arcos

Diagnóstico e Proposta: Para que o sanitário P.C.D. atenda corretamente à NBR9050 é necessário instalação de barras de apoio verticais e horizontais, botoeira de alarme, espelho, bem como de todos os acessórios estabelecidos pela norma. Quanto aos sanitários coletivos, é necessária a substituição das portas das cabines existentes que possuem vão menor que a largura mínima exigida por portas de vão de 0.80m, assim como instalação de barras verticais para lavatórios e mictórios.

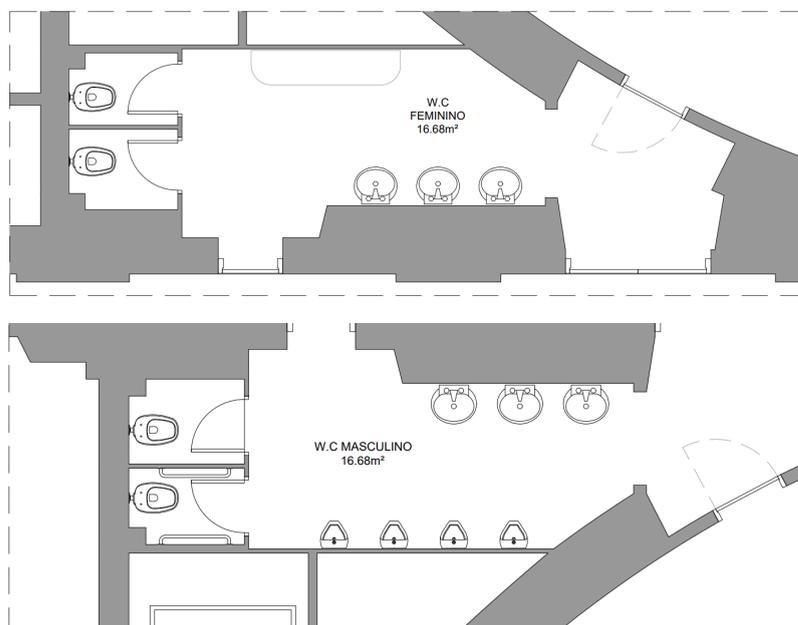
PLANTA SITUAÇÃO EXISTENTE . S/ ESCALA

SANITÁRIOS COLETIVOS: Feminino e Masculino

Diagnóstico e Proposta: Em contrapartida a impossibilidade de atendimento da quantidade mínima necessária de WCs PCDs no Theatro Municipal, serão instaladas *barras de apoio nos lavatórios e mictórios e nos sanitários comuns existentes, além da inversão do sentido de abertura das portas das cabines individuais.*

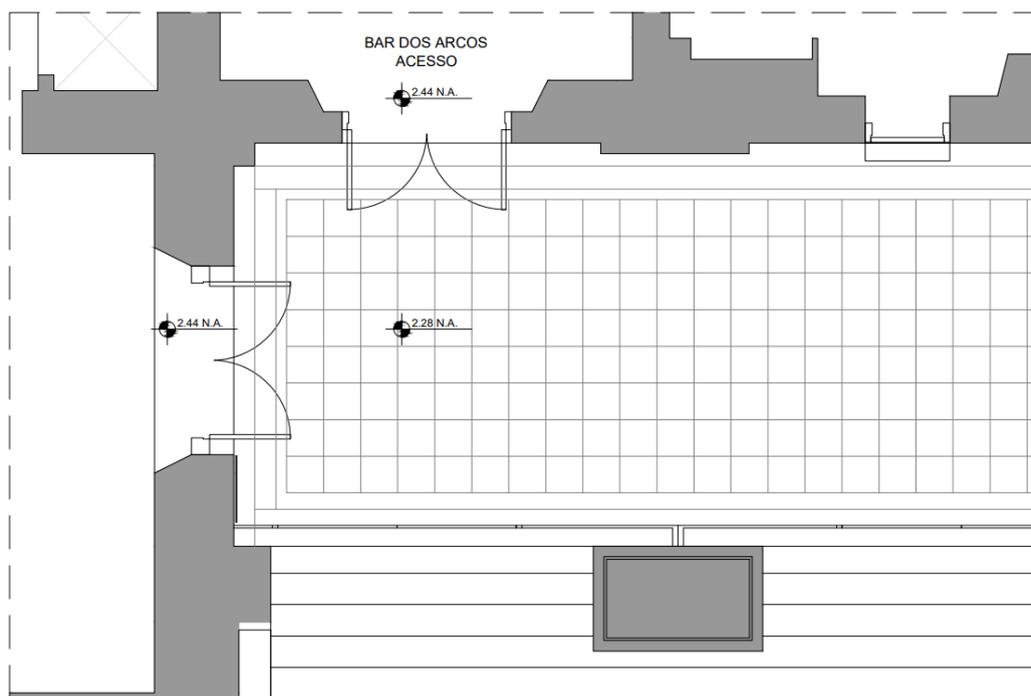
PLANTA SITUAÇÃO EXISTENTE . S/ ESCALA

PATAMAR + PISO INCLINADO: Bar dos Arcos - Varanda Vale do Anhangabaú

Diagnóstico: Existência de desnível entre a área da varanda e o nível das portas de 14cm a 16cm impedindo o deslocamento da pessoa em cadeira de rodas do Salão Dourado para a Varanda e vice-versa, da Varanda para o Bar ou Salão Dourado e vice-versas.

Proposta: Instalação de um objeto único que preenche o espaço da varanda combinando plano inclinado, patamar em nível com o interior dos salões, balcão de atendimento do Bar dos Arcos e nichos para vasos. Todos os objetos serão de chapa metálica recalçada e perfurada, sendo o patamar e o plano inclinado acabados com pintura antiderrapante.

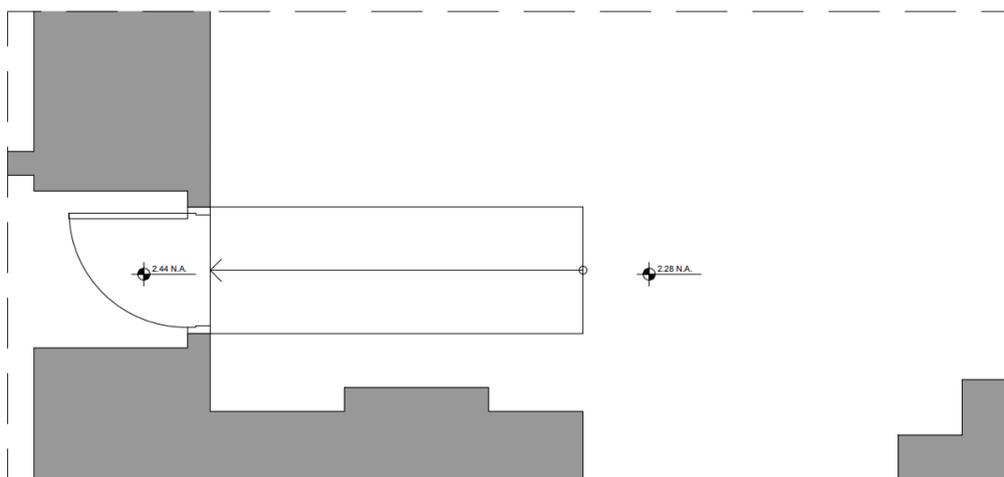
PLANTA SITUAÇÃO EXISTENTE . S/ ESCALA

RAMPA DE ACESSIBILIDADE: Cobia

Diagnóstico: Existência de desnível de 16 cm entre a área da Cobia e a Sala de Cumprimentos impedindo o deslocamento da pessoa com deficiência.

Proposta: Substituição da rampa existente por uma rampa de chapa metálica recalçada e perfurada com acabamento de pintura antiderrapante e instalação de corrimãos em duas alturas de perfil tubular 38mm de diâmetro de aço galvanizado com acabamento em pintura cinza grafite. Por ocasião da posição da porta, não é possível instalar o piso tátil segundo a distância recomendada pela norma de acessibilidade. Recomenda-se que este seja instalado sobre o patamar da rampa proposta.

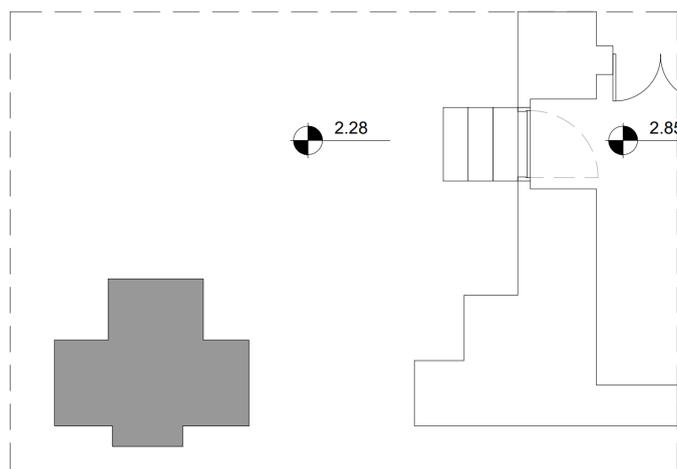
PLANTA SITUAÇÃO EXISTENTE . S/ ESCALA

RAMPA DE ACESSIBILIDADE: Palco

Diagnóstico: Existência de desnível de 57 cm entre a área do palco e o andar dos camarins, impedindo o deslocamento da pessoa com deficiência. Atualmente existe uma rampa desmontável com inclinação de 14.25% e largura de 1.20m, que está em desacordo com a norma de acessibilidade somente pela ausência de corrimão em duas alturas (0.70m e 0.92m).

Proposta: Substituição do corrimão existente por corrimãos em duas alturas de perfil tubular de 38mm de diâmetro de aço galvanizado com pintura cinza grafite, além de inserção de faixa de piso tátil sobre chapa metálica não afixada sobre o piso do palco.

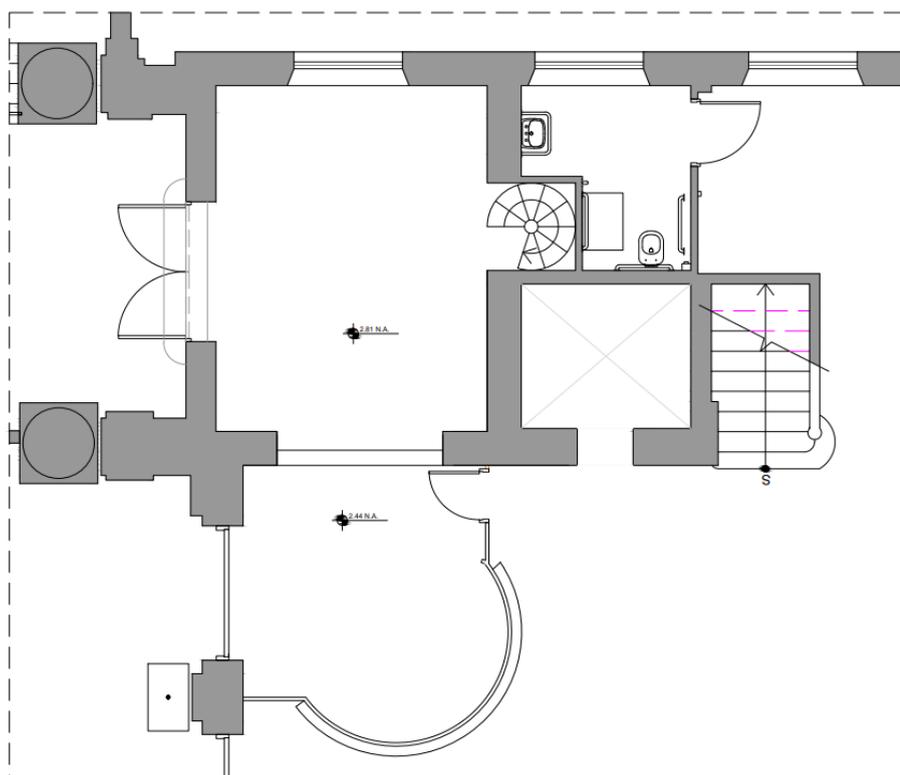
PLANTA SITUAÇÃO EXISTENTE . S/ ESCALA

BALCÃO DE ATENDIMENTO ACESSÍVEL: Bilheteria

Diagnóstico: Inadequação do balcão de bilheteria existente à norma de acessibilidade NBR9050 que prevê balcão acessível com altura máxima de 1.05m.

Proposta: Retirada da estrutura existente e abertura das portas que atualmente são utilizadas como bilheteria; e instalação, no vão do arco existente, de balcão em duas alturas, atendendo a norma de acessibilidade de 1.05m na sua face exterior e à altura de conforto para os funcionários em seu interior (0.73m). O balcão, assim como a sua superfície de fechamento será em chapa metálica lisa com acabamento em pintura cinza grafite.
