**MEMORIAL DESCRITIVO**  
**PROJETO DE ACESSIBILIDADE 2022**  
*Bloco 02*

Julho/2022

Praça Ramos de Azevedo, s/n — República | CEP: 01037-10 | São Paulo/SP

O presente memorial tem por objetivo apresentar um diagnóstico de todas as desconformidades em relação à NBR 9050:2020 e ao DECRETO FEDERAL 9.451, presentes na edificação, Theatro Municipal, de acordo com as leis e normas de acessibilidade e elementos pré-existentes que pretendiam desempenhar a função e que, conforme o relatório de vistoria nº 2018.23.04-03, estão em desacordo.

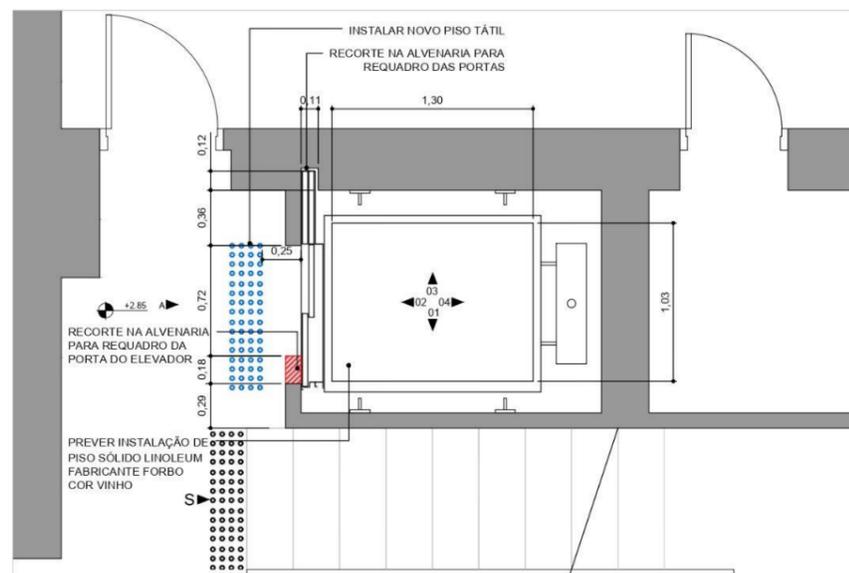
PLANTA SITUAÇÃO PROPOSTA ELEVADOR BASTIDORES 1 (LADO ÍMPAR)  
SEM ESCALA

**Diagnóstico:** Modernização para Acessibilidade Total: Reforma para atendimento tipo 1= 1,00x1,25m: 01 Cadeira + 01 Acompanhante (1,03m x 1,30m existente) + aumento da largura do vão da porta de acesso para mínimo 80cm.

**Proposta:** Adotar as diretrizes propostas em consulta aos fabricantes estudando a possibilidade de abrir canaletas nas espessas paredes de alvenaria requadradas com peças em chapas metálicas galvanizadas e chumbadas nas mesmas. Desta forma, amplia-se a extensão do curso das três folhas das portas de correr da nova cabine. serão substituídos os batentes de madeira por elementos pórtico de metal dando um tratamento às áreas de apoio mais técnico e contemporâneo.

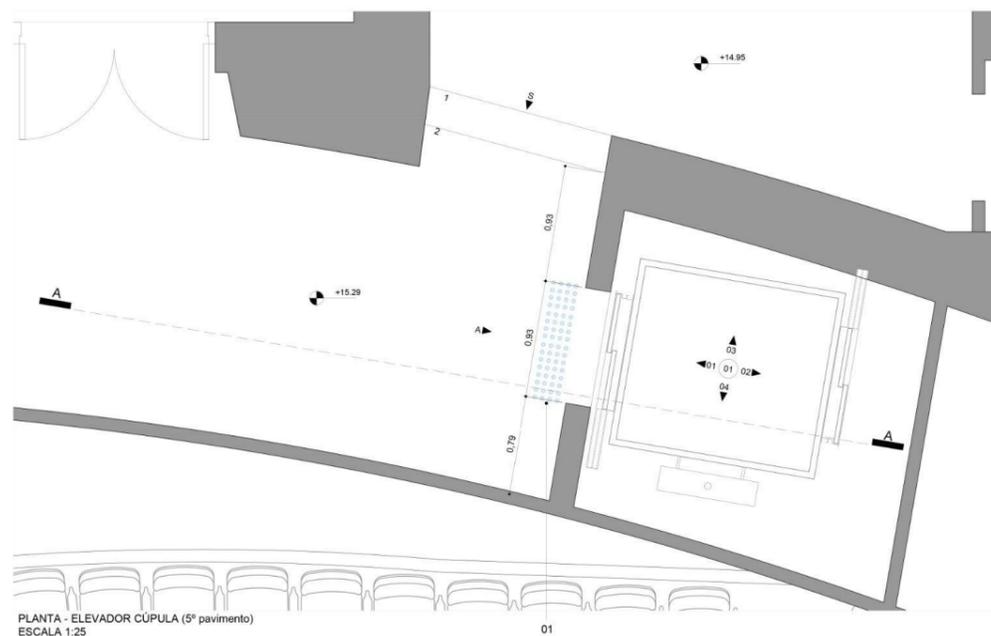
PLANTA - ELEVADOR CÚPULA (5º pavimento)  
ESCALA 1:25

**Diagnóstico:** Reforma considerando acessibilidade total da cabine + botoeiras externas. Os dispositivos de sinalização sonora serão instalados porém, serão desligados caso haja interferência nos espetáculos e ensaios. Solução do degrau de 19cm com rampa possível para acessibilidade (não, necessariamente, atendendo à NBR 9050:2020). Necessário anuência da CPA.

A proposta que apresentamos é proceder-se a uma reforma na cabine do elevador, acrescentando uma sobrelevação de 19cm (em estrutura metálica de cantoneiras “L” 1” e assoalho de compensado naval 15mm recoberto por uma lâmina (sem emendas) de piso vinílico *marmoleum forbo* cor de vinho e, conforme projeto executivo do escritório de cálculo, KF no piso interno da cabine, elevar o conjunto de guias e molduras internas dos sistemas de portas. Desta forma, se nivelará o piso do andar da sala de ensaios com o interior da cabine. Também, uma vez, elevado o nível de piso em 19cm, faz-se uma compensação na altura do pé-direito aumentando-o em 13cm a partir da retirada do chassi e forro da cabine, ver foto à direita, resultando, portanto, numa diminuição total de 6cm e um pé-direito final de 2,22m. A solução da iluminação se dará pela adoção de sancas nas paredes / faces perpendiculares às laterais das portas que terão a iluminação direcionada para o teto que receberá pintura branco acetinada. Esta instalação de um novo piso de 19cm no interior da cabine, não demandará a

inclusão de ajustes (rampa, patamar e degrau complementares no embarque / desembarque no 5º andar pois, nessa parada intermediária (diferente dos limites superior e inferior: 8º e térreo, por serem os terminais de curso não aceitam essa correção de parada), segundo consulta com técnico responsável pela manutenção do elevador, neste piso a cabine pode ter sua parada ajustada em mais 19cm necessitando apenas de aumento de um degrau no embarque / desembarque no térreo (ver desenhos). Nivelando o novo piso da cabine com o assoalho acabado da sala de ensaios faz-se necessário complementar o antigo desnível solução que seguirá o mesmo padrão do recurso adotado para elevação do piso da cabine, ou seja, um estrado de compensado naval de 15mm apoiado sobre uma estrutura de cantoneiras “L” de 1” revestido com lâmina de piso *linoleum forbo* na cor vinho; deverão ser adotados procedimentos definidos pelo consultor de acústica para preenchimento desses vazios evitando-se o efeito “violão” nesses assoalhos.

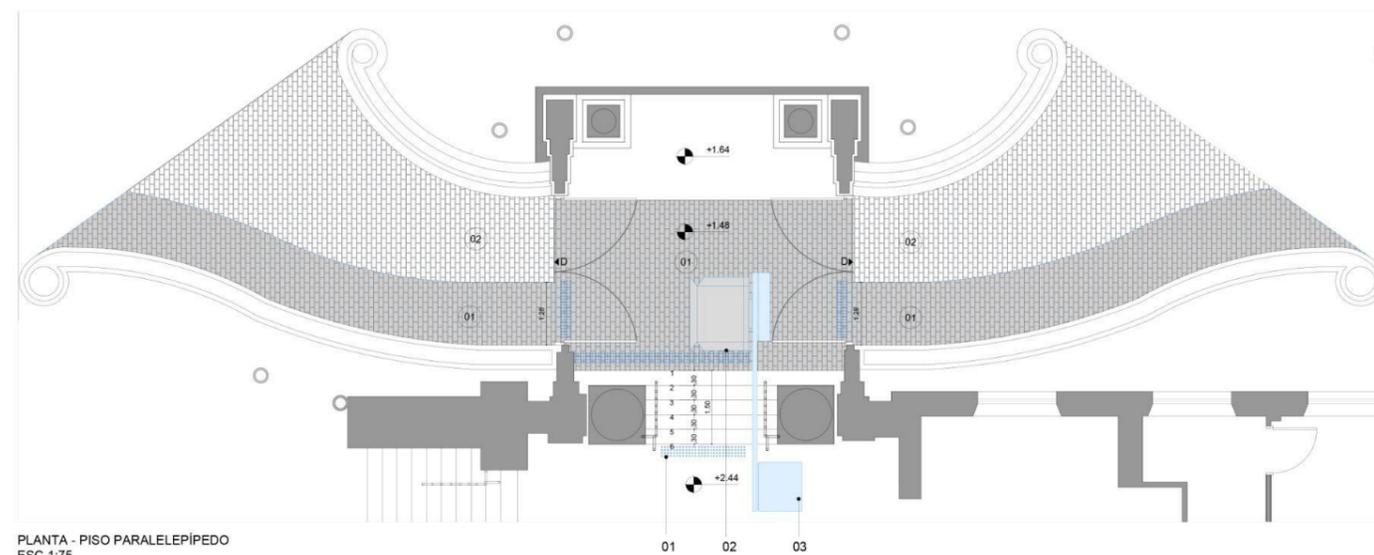
PLANTA SITUAÇÃO PROPOSTA PORTARIA BILHETERIA SEM ESCALA

**Diagnóstico:** Execução de piso pré-moldado de concreto sobre o paralelepípedo, pois o local apresenta inconformidades no nível do piso atual e não é adequado para circulação de pessoas de cadeira de rodas.

**Proposta:** Consideramos a proposta de se instalar duas faixas de concreto pré-moldado na duas alas do piso, em curvas reversas, em paralelepípedo do pórtico de acesso esquerdo do Theatro (considerando-se quem olha de frente para a fachada principal dando as costas para o prédio do antigo *Mappin*). Analisamos a questão da utilização de piso pré-moldado, consultando nossa assessoria de cálculo estrutural, e sua experiência em execução de obras, e pareceu-nos evidente que, pela natureza dos planos reversos que essa curvatura de diferente inclinação (cada lado tem um desenvolvimento diferente do outro o que, resulta em inclinações diferentes para cada lado da rampa) que, por sua vez, não se ajusta com placas planas pré-moldadas resultando numa superfície não homogênea e, sim, repleta de arestas que afloram tornando-se, portanto, inviável essa técnica. Imaginamos, portanto, uma capa de concreto de nível zero, moldada *in loco*, uniforme e adequada ao trânsito de cadeiras de rodas. Outra questão que nos chamou a atenção foi o da geração de um pequeno degrau ( 6 a 8 cm a definir com assessoria de pavimentação ) nos limites dessas duas “fitas simétricas de calçada” sendo uma situação perigosa para os não usuários de cadeiras de rodas e que, por sua vez, demandam uma guia de balizamento que, de acordo com a NBR 9050, deve ser maior ou igual a 5 cm, ampliando o degrau gerador de risco de acidentes. O desafio técnico de execução é que essa guia de balizamento, deveria ser executada em chapa metálica, idealmente em ferro galvanizado porém, deveria ser feita em módulos e consolidados *in loco*, por meio de solda, o quê, teria a mesma dificuldade de se ajustar à curvatura deste piso, em dois sentidos além de que, a solidarização dos diferentes trechos, por meio de solda, neutralizaria a proteção da galvanização tornando-se elemento facilmente oxidável. Esses são

os desafios técnicos para a execução desse desenho. Por fim, optamos por adotar uma solução de se retirar uma faixa de paralelepípedos que corresponde à largura desejada, 1,20m de faixa acessível, proceder à retirada, por meio de serra, de uma pequena faixa de matéria na face externa/exposta dos blocos de paralelepípedos resultando numa face perfeitamente regular e antiderrapante e instalá-las, compensando com a argamassa de assentamento a perda de material que resultaria num desnível entre as pedras existentes e as beneficiadas, e, ao mesmo tempo, completar as frestas entre blocos eliminando qualquer desnível entre blocos nessa faixa acessível. Essa solução, adotada em Salvador/BA, no projeto *Pelourinho Acessível*, ou, de forma análoga, em caminhos em Roma, nos parece muito mais adequada por manter o paralelepípedo original, resolvendo adequadamente, sob os parâmetros da Norma Brasileira, e, da forma que mais preserve a unidade da arquitetura pré-existente sem mascarar o pavimento integrante do Theatro Municipal, numa solução que se assemelha a um procedimento, em madeira, conhecido como marchetaria.

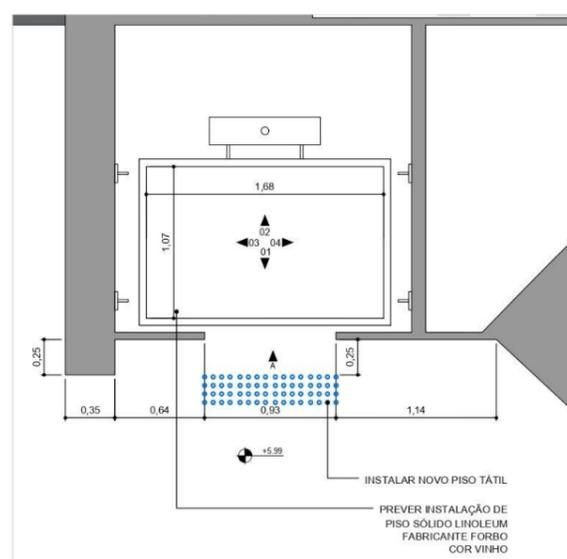
PLANTA SITUAÇÃO PROPOSTA ELEVADOR HISTÓRICO 1 (LADO ÍMPAR)  
SEM ESCALA

**Diagnóstico:** Reforma com preservação das características dos elevadores históricos. Instalações: novo painel interno de comando em latão com botoeiras e braille; nova botoeira externa com a altura solicitada em Norma. Demais itens da Norma foram flexibilizados pela CPA. A botoeira externa existente necessita ser coberta por uma caixa de acrílico fixada na parede para que a mesma seja preservada mesmo desligada evitando-se informação conflitante para usos das botoeiras. Vão das portas atendem P.C.D.

**Proposta:** Implantar as demandas expressas no item “DIRETRIZ / INCOMPATIBILIDADE COM A NORMA” sugerindo-se o novo painel em latão, instalando-se a botoeira externa, a 90 cm de altura conforme Norma, porém, na posição à esquerda do embarque (situação aceita pela NBR). Para evitar confusão, a botoeira antiga, desativada, receberá uma proteção em acrílico transparente, uma máscara, preservando-a como registro histórico porém, expressando sua condição de elemento desativado.

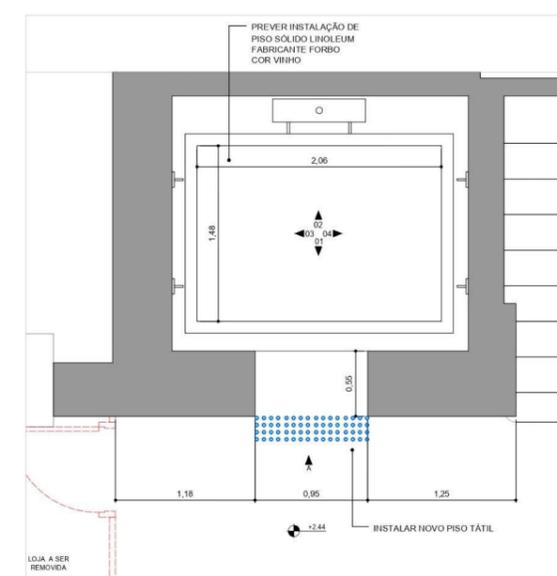
PLANTA SITUAÇÃO PROPOSTA ELEVADOR BILHETERIA  
SEM ESCALA

**Diagnóstico:** O elevador não possui problemas em relação ao vão de passagem de usuários. Reforma considerando acessibilidade total da cabine + botoeiras externas. Os dispositivos de sinalização sonora serão instalados, porém serão desligados caso haja interferência nos espetáculos.

**Proposta:** Deve-se modernizar a cabine, atualizar as botoeiras e ajustar a altura para 90cm em relação ao nível do chão.

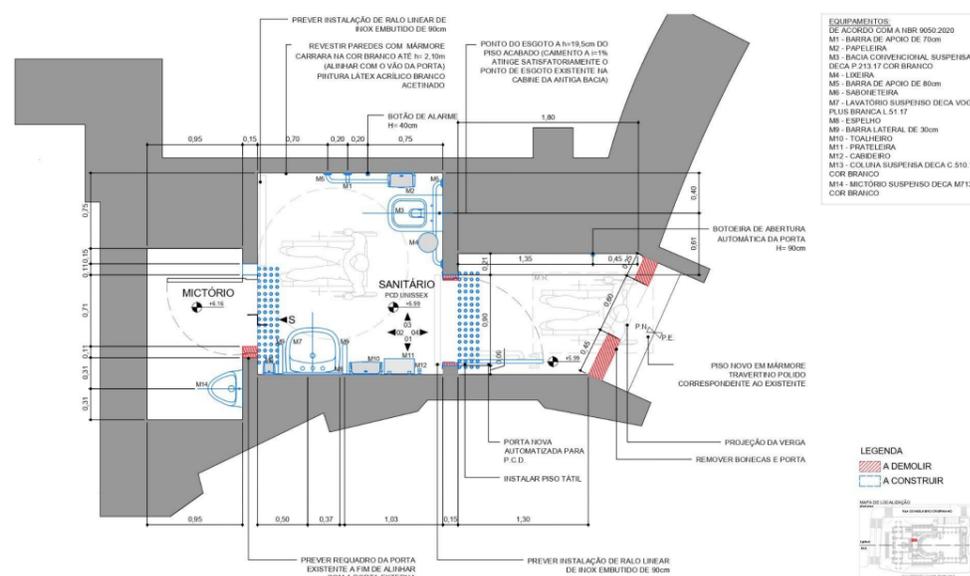
PLANTA SITUAÇÃO PROPOSTA SANITÁRIO PCD (LADO ÍMPAR)  
SEM ESCALA

**Diagnóstico:** Adaptação de sanitário (lavabo) existente para um sanitário PcD. O sanitário, atualmente comum, não atende às normas da NBR 9050. Há um patamar de 19 cm impedindo o fluxo de cadeirantes.

**Proposta:** Remoção do piso elevado da porção junto à porta do lavabo deixando apenas em nível elevado atual na cabine da bacia, preservando o sistema de esgoto. Propõe-se: retirada da porta histórica atual e demolição das duas espaletas (“bonecas”) laterais; Instalação de porta nova, de caráter contemporâneo, automatizada, com botoeiras acessíveis, com abertura para fora; será garantida uma medida suficiente para o arco de abertura da nova porta e a espera da cadeira de rodas resguardada / abrigada em relação ao corredor externo. Substituição das louças para bacia com saída horizontal, lavatório com coluna suspensa, adoção de barras e botão de alarme conforme NBR 9050:2020.

A fim de ocupar funcionalmente a cabine remanescente, será instalado um mictório visto que, trata-se de banheiro universal e unissex. Propusemos a adoção de dois ralos de inox invisíveis, sendo, um na entrada (uma vez que o banheiro é em nível com a circulação das frisas, este ralo estancaria o avanço de água em caso de algum vazamento e, outro para a lavagem/faxina sistemática do banheiro; Propusemos os pisos novos em mármore travertino polido/acabamento levigado ou *mate*, para se fundir, o mais possível, com as áreas externas de circulação, e as paredes em lambris de mármore carrara com altura de 2,10m idêntico à altura dos vãos das portas, complementação das paredes em argamassa com massa corrido látex acrílico branco e friso de alumínio em “L” 1” invertido e, em negativo, para criação de um friso entre os dois materiais, a ser oportunamente detalhado quando da etapa “projeto executivo”.

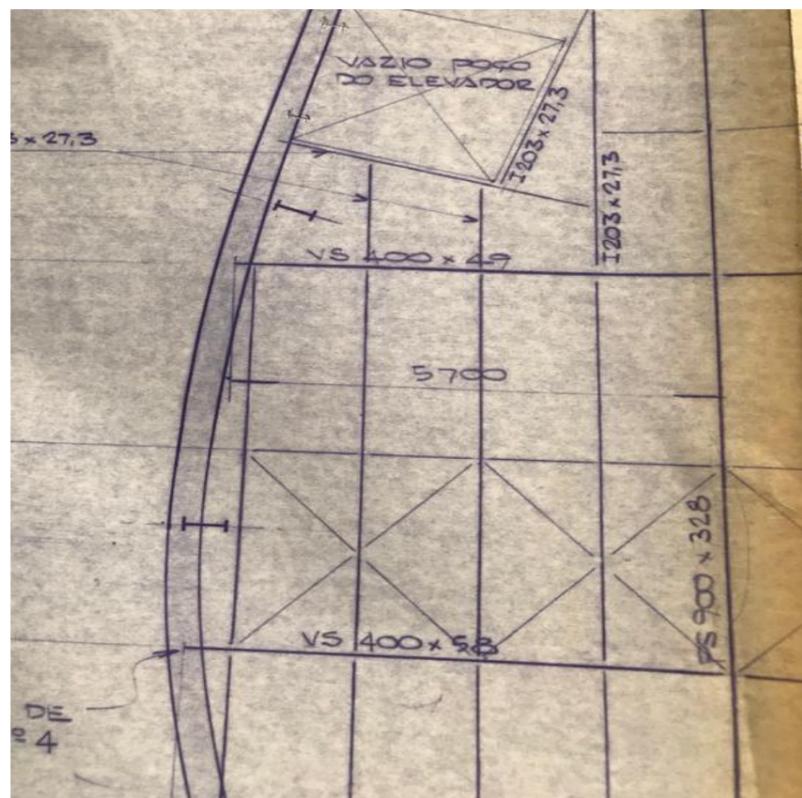
PLANTA DA ESTRUTURA DO ASSOALHO DA SALA DE ENSAIOS, PROJETO DO ESCRITÓRIO KURKIDJIAN E FRUCHTENGARTEN (Kf)  
EM QUE IDENTIFICAMOS (ASSINALADA) A VS DE 400x49cm.  
SEM ESCALA

**Diagnóstico:** Reforma considerando acessibilidade total da cabine + botoeiras externas. Os dispositivos de sinalização sonora serão instalados porém poderão ser desligados caso haja interferência nos espetáculos. Solução do degrau de 19 cm com rampa possível para acessibilidade (não, necessariamente, atendendo à NBR 9050).

**Proposta:** Em vistoria em 17/06/22 com abertura dos espelhos, por funcionários do Theatro Municipal e, com a presença do engenheiro Júlio Fruchtengarten, responsável pelos cálculos e projeto do novo assoalho da sala de ensaios na década de 1980, examinamos a composição da estrutura e piso de madeira bem como, constatamos, analisando os desenhos trazidos pelo engenheiro Júlio e análise in loco, do desnível existente e concluímos ser impossível, devido à presença desse elemento estrutural, de se proceder a qualquer alteração naquele degrau implantando-se uma rampa. A proposta que apresentamos é proceder-se a uma reforma na cabine do elevador, acrescentando uma sobrelevação, em estrutura de perfis de ferro “L” de 1” e piso de chapa recalçada” de 19 cm do piso interno da cabine, com isolamento acústico a ser definido (serragem ou outra especificação determinada pela consultoria acústica) elevar o conjunto de guias e molduras internas dos sistemas de portas. Desta forma, se nivelará o piso do andar da sala de ensaios com o interior da cabine. Esta intervenção demandará a inclusão de uma rampa no embarque/desembarque do 5º andar, associada a um patamar/degrau de 19cm.

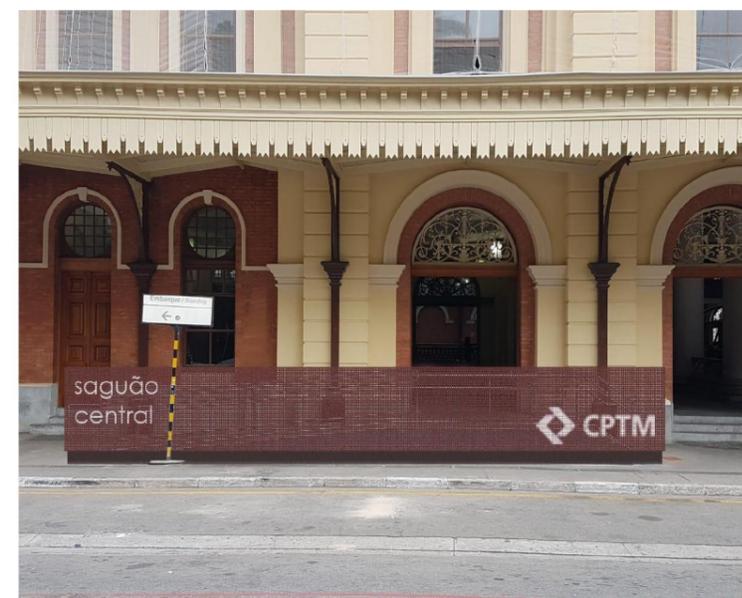
foto simulação

1. Instalação de fechamento em chapa metálica a 1,10m de altura
2. Alongamento da rampa a fim de garantir a inclinação de 8,33% conforme estabelecido na ABNT NBR 9050:2015

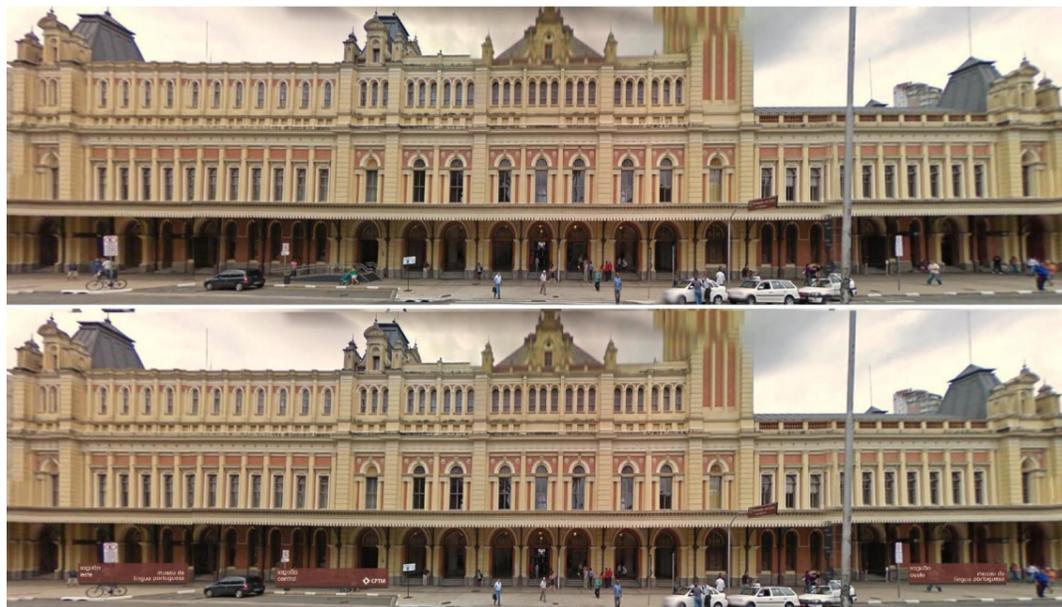
foto simulação

**RAMPAS DE ACESSO AO SAGUÃO**  
adequações de acessibilidade
