CONSERVATÓRIO DE MÚSICA DO THEATRO MUNICIPAL DE SÃO PAULO

DIAGNÓSTICO, ESPECIFICAÇÕES TÉCNICAS E DE ENCARGOS

NOVEMBRO 2022

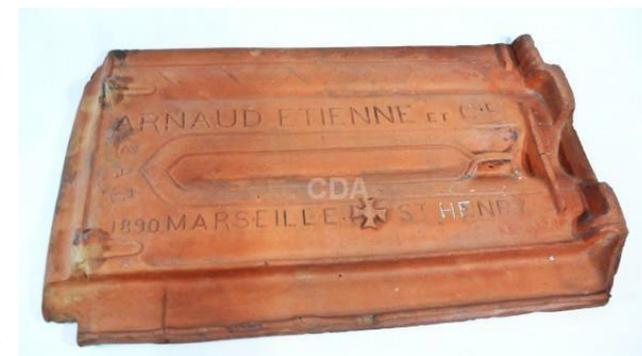
Fornecimento e montagem de telhas de cumeeira e de espigão [m]

Foto 14, 15 e 16 – Espigão sem telha ou com assentamento precário, com excesso de argamassa. Essa situação se deu devido ao aparecimento de telhas quebradas e por dificuldade de substituição. Na tentativa de conter infiltrações foi aplicado argamassa em excesso para cobrir a falta de telhas ou mesmo telhas trincadas.

Não foi verificada a necessidade de substituição de peças de madeira de cumeeira e dos espigões. Entretanto será necessário remover parte das telhas argamassadas e nesse processo algumas telhas se quebram, assim deverão ser substituídas no padrão idêntico ao existente, obtidas no mesmo depósito de demolição das telhas das águas dos telhados.

No reassentamento, a empresa executora deverá tomar cuidado com o excesso de massa devendo a mesma ficar contida sob as telhas e após a montagem deverão receber tratamento hidrofugante como sobre as telhas das águas da cobertura.

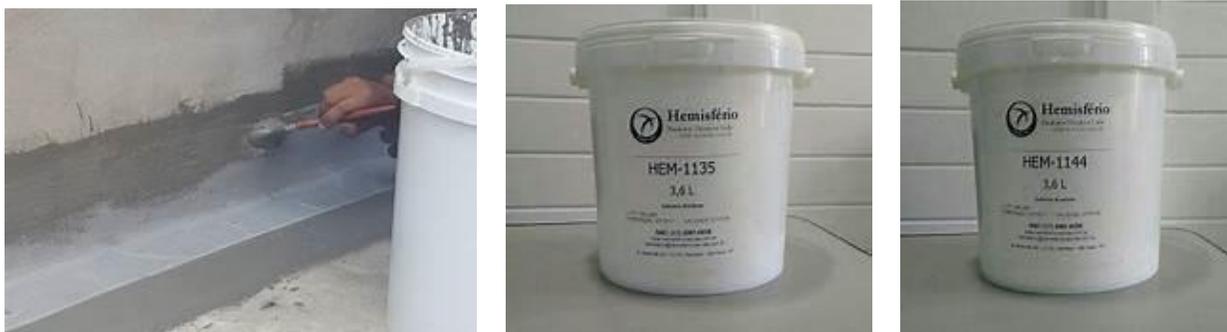
Rufos das platibandas em Cobre [m]

Foto 11, 12 e 13 – Vista de rufo de cobre aplicado sobre a platibanda da cobertura sem critério e bem distante das as boas práticas, emendas sem “mão amiga” ou peça de reforço, furos e amassos em diversos pontos, falta de solda e em substituição foi aplicado mastique na tentativa de conter infiltrações pluviais.

Os encontros entre telhado e empenas deverão passar por processo de revisão. Recomendamos que as chapas de cobre hoje instaladas sejam catalogadas, numeradas e removidas para posterior reutilização. Antes porém promover toda a regularização necessária, utilizando argamassa de cimento e areia sobre a regularização deverá ser aplicado no topo alvenarias periféricas impermeabilizante a base de resina acrílica, cujas demãos devem ser no mínimo de seis, sendo aplicada as três primeiras, em seguida aplicar véu de poliéster, seguido da aplicação de mais três demãos de resina.

A junção entre as chapas deverá ser sempre em “mão de amigo” evitando soldas expostas as intempéries.

No caso de necessidade de complementação poderá ser utilizada folha de cobre, espessura de 0,46 mm.
